Oppdragsgiver: **Solid Dale Malo AS**

Oppdragsnr.: **52106774** Dokumentnr.: **52106774 RIG-N01**

**Dato** 2021-09-29

## ► Medvold Syd- vurdering av områdeskred

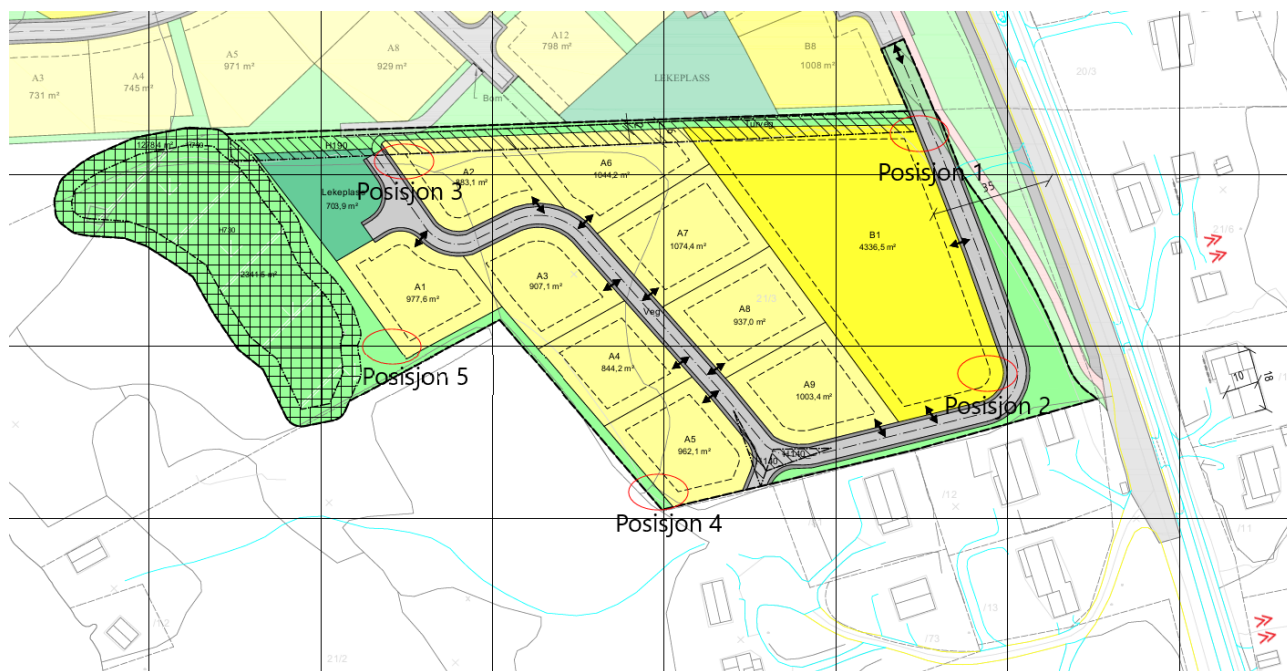
Figur 3 Utklipp detaljreguleringsplanen med lokalisering av prøvegroper. Rødt omriss (ikke nøyaktig). Røde ^ markerer berg i dagen.

Det ble utført 5 prøvegroper, se Figur 3 for nærmere plassering og Tabell 1 for innmålte koordinater.

De to omgangene med prøvegravning som nå er utført for området gir godt samsvar mellom løsmassene. Som det fremgår av Figur 3, er det registrert berg i dagen på oversiden av Fv. 662 og ingen av laboratorieundersøkelsene bekrefter sprøbruddmateriale/kvikkleire. Det er derfor god grunn til å tro at boligfeltet Medvold Syd ikke kan ligge i et utløpsområde for kvikkleireskred.

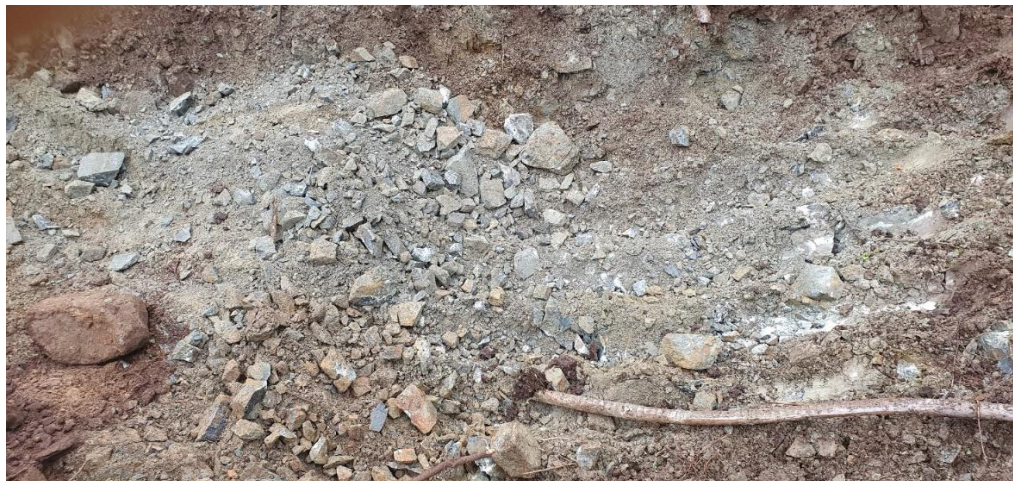
Vi har definert løsmassene i bunnen på disse prøvegroppene til å måtte være antatt bunnmoren. Bunnen var knallhard å grave i med maskin, skrapet av små flak mens leirstøvet kom opp. Vanninnholdet på de analyserte prøvene er også veldig lavt, noe som tyder på at bunnmorenen er pakket sammen til et konsolidert, veldig fast, materiale.

Det er svært lite sannsynlig at det skulle finnes kvikkleire eller sprøbruddmateriale under dette laget.

Figur 4 Bunnmorene fra posisjon 4.

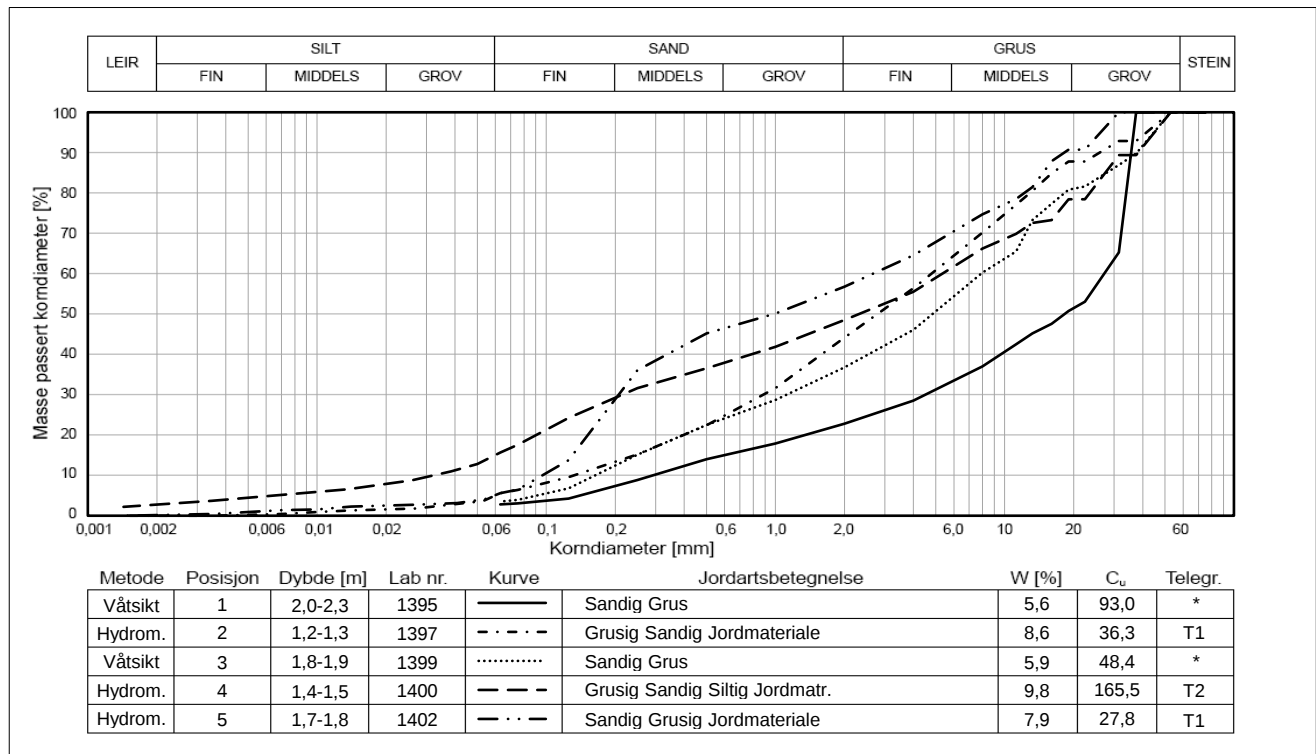
Figur 5 Korngraderingskurver.

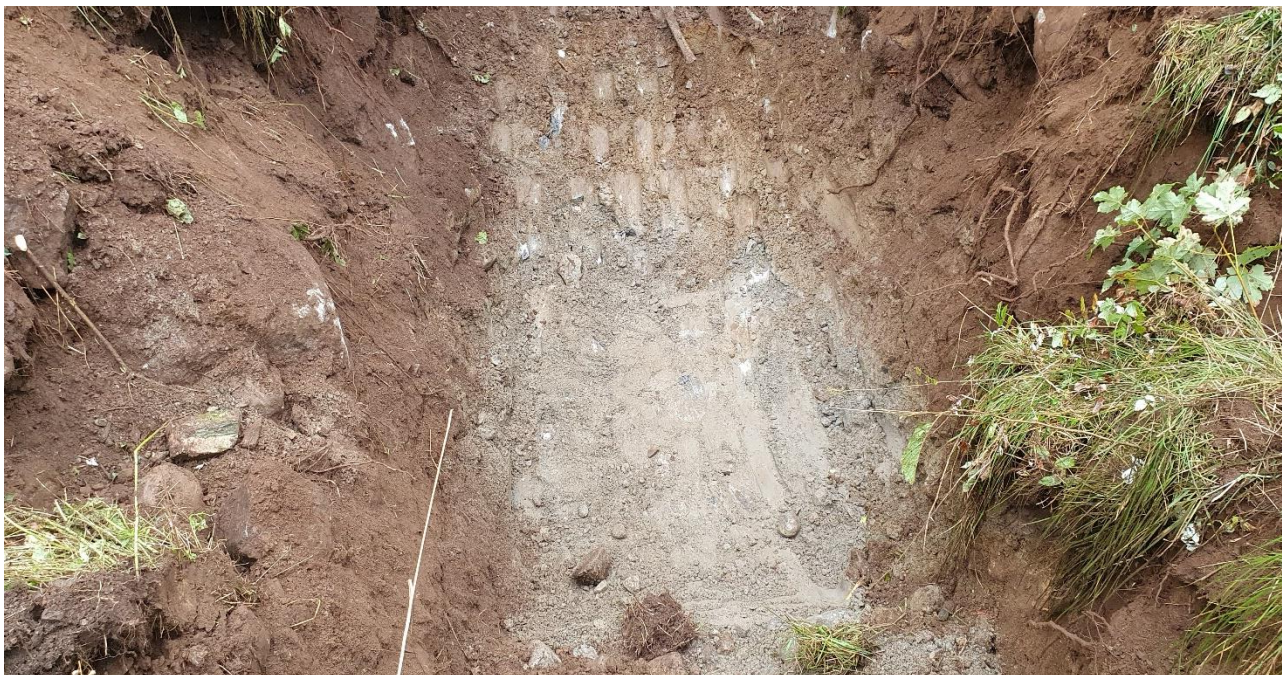
Figur 6 Posisjon 1, antatt bunnmorene på 2,3 meter under terreng.

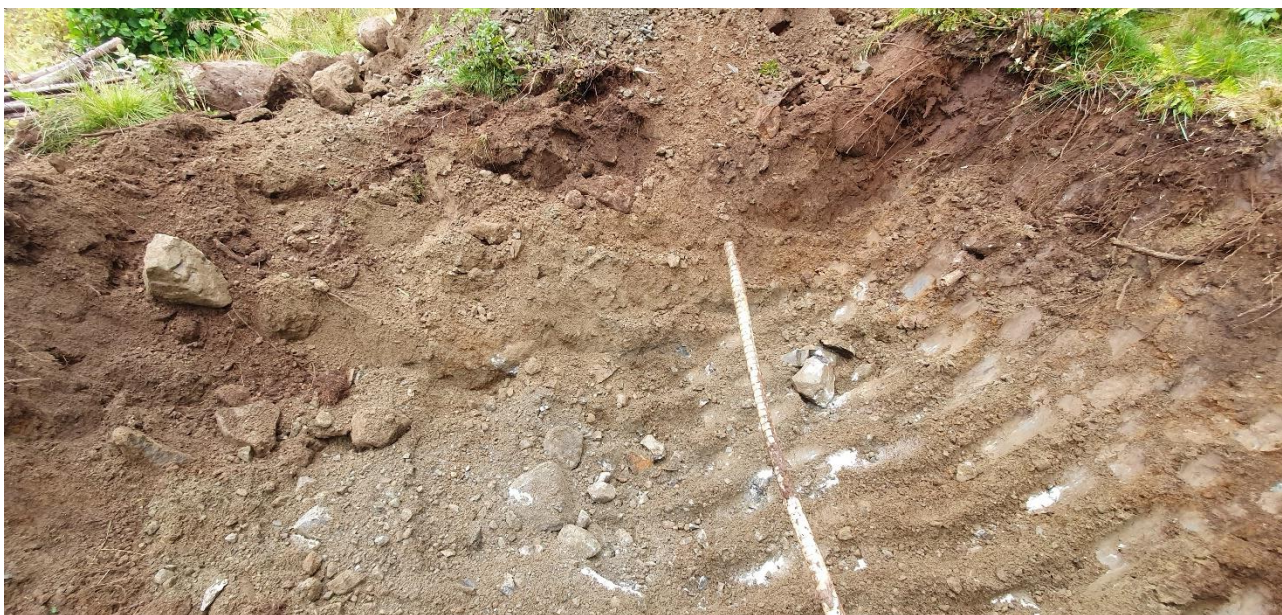
Figur 7 Posisjon 2, antatt bunnmorene på 1,3 meter under terreng.

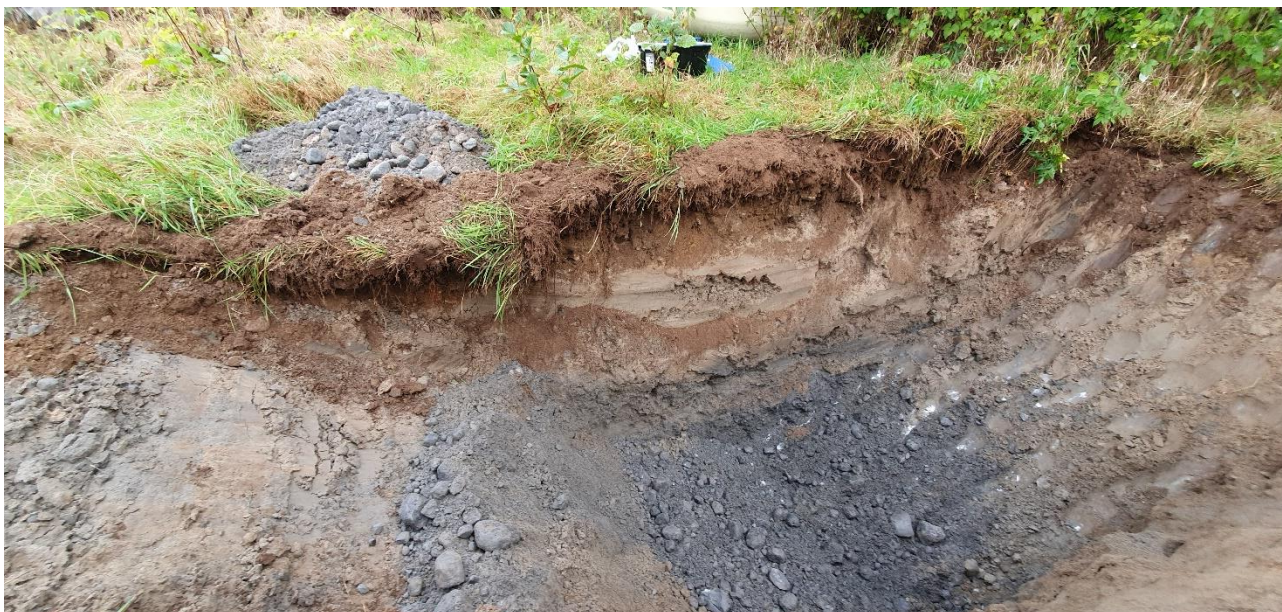
*Figur 8 Posisjon 3, antatt bunnmorene på 1,9 meter under terreng.*

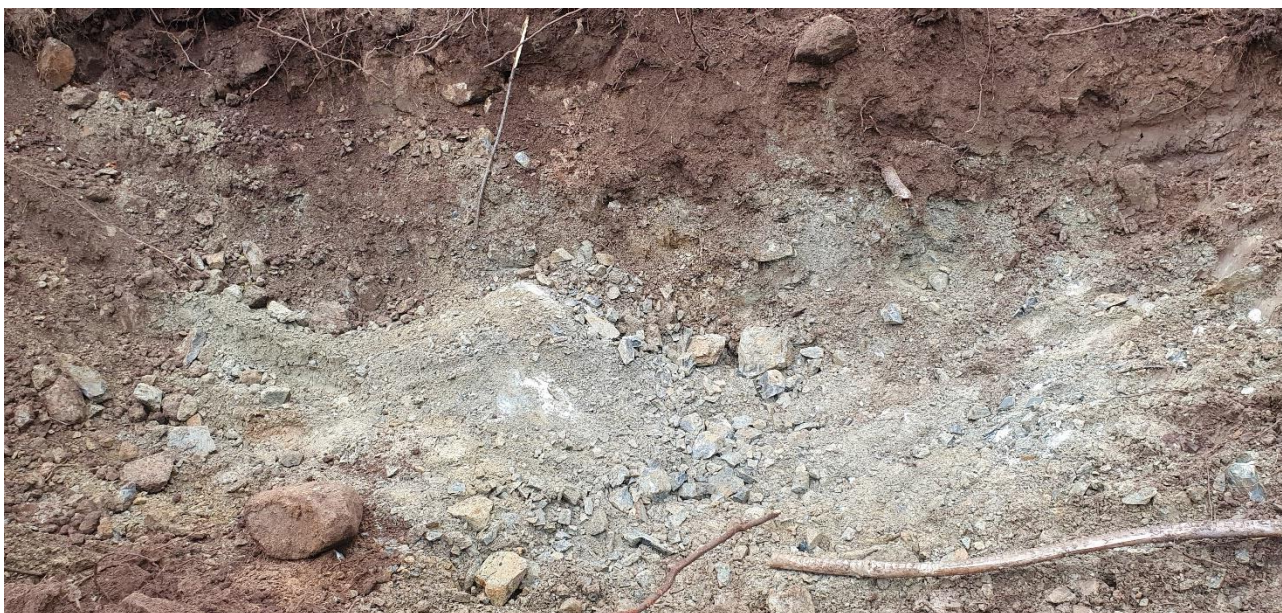
*Figur 9 Posisjon 4, antatt bunnmorene på 1,5 meter under terreng.*

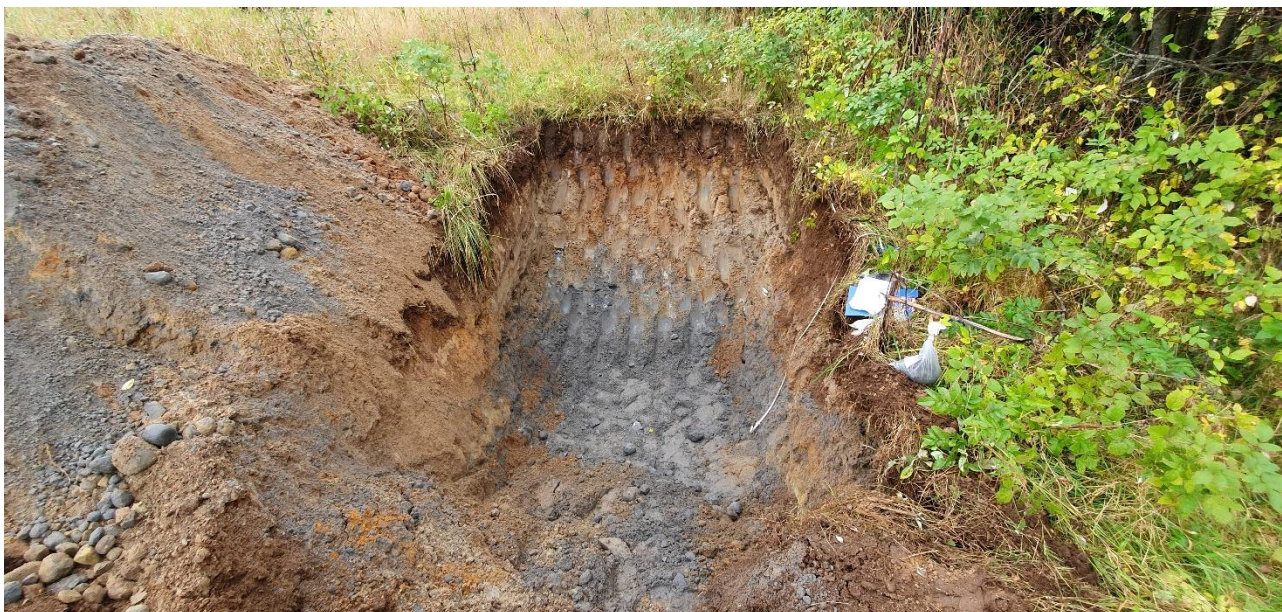
Figur 10 Posisjon 5, antatt bunnsand på 1,8 meter under terreng.
