AUKRA KOMMUNE

# RISIKO FOR FORURENSING VED TIDLIGERE SIKKERHETSSENTER

MILJØVURDERING

Vurdering av håndtering av  
overvann og PFAS-forurensing  
ved tidligere  
brannøvingsområde

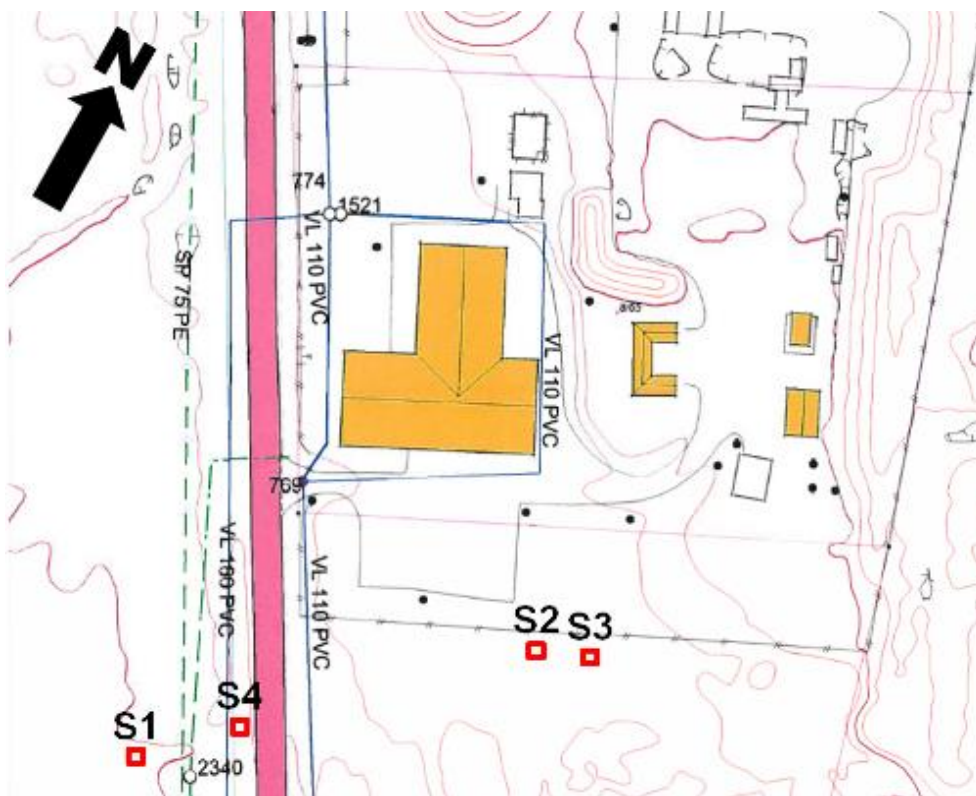
Figur 1. Plassering av prøvesjakter (Norconsult, 2012)

Norconsult gjennomførte på oppdrag fra kommunen undersøkelser i 2011. Det ble gravd sjakter på fire forskjellige plasser, og det ble i tillegg tatt vannprøver. Sjaktene er plassert utenfor eiendommen, nedstrøms i grunnvannsretningen (Figur 1). Fra de fire sjaktene ble det tatt til sammen tre jordprøver. I et av sjaktene ble det tatt en vannprøve (grunnvann) i tillegg til en prøve av det vann som kommer ut av oljeutskilleren.

Norconsults tre jordprøver inneholdt ikke PFAS eller andre forurensningsstoffer over deteksjonsgrensene. Grunnvannsprøven, tatt i sjakt 2, inneholdt imidlertid PFOA (0,013 µg/l) og PFOS (0,41 µg/l). Den andre prøven, som ble tatt i utløpet fra oljeutskilleren inne på eiendommen inneholdt både PFOA/PFOS og oljeforbindelser. Konsentrasjonen av PFOS var 17 µg/l, og innholdet av THC var 670 µg/l (sum >C5-C35). Det er nærmere redegjort for undersøkelser og resultater i Norconsults rapport.

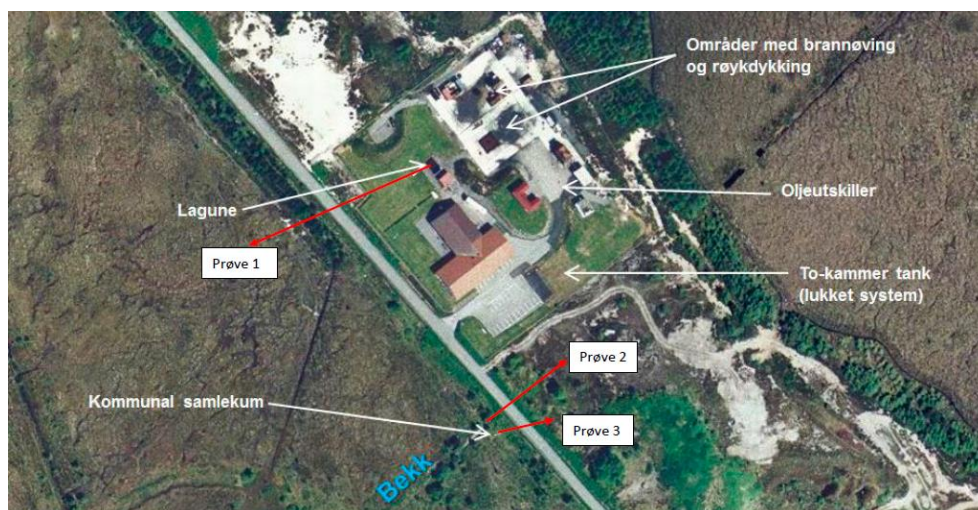
Figur 2. Flyfoto som viser plassering av de prøvepunkter hvor kommunen tatt vannprøver.

I tillegg har kommunen tatt vannprøver, i februar og april 2020. Det gjelder til sammen 4 prøver. Prøvene har blitt tatt som stikkprøver. Prøvene i februar ble tatt på de plasser som er vist i Figur 2.

| Prøve 1 | Rør fra brannkar der hvor det munner i lagunen |
| Prøve 2 | Rør ut i grøft. Uklart hvor vannet kommer fra |
| Prøve 3 | Samlet vann fra sikkerhetssenteret, etter lagune og oljeutskiller |

Resultatene viser at det er PFOS i alle prøvene (Tabell 1). Høyest konsentrasjoner er det i det vannet som kommer fra brannkarene. Her er det i tillegg en del oljeforbindelser. Det ser ut til at oljeutskilleren har en effekt, da prøve 3 inneholder mye mindre olje enn prøve 1. Den siste prøven viser at alt vann som drenerer fra betongplaten inneholder spor av forurensing. Prøve 2, med sitt PFOS-innhold, er litt vanskelig å tolke da det ikke er kjent hvor dette vannet stammer fra.
