RAPPORT RIG-R02-A01

Vurdering av områdestabilitet

Prosjekt: Aukra kvikkleireutredning

Dokumentnummer: RIG-R02-A01 14.02.2023

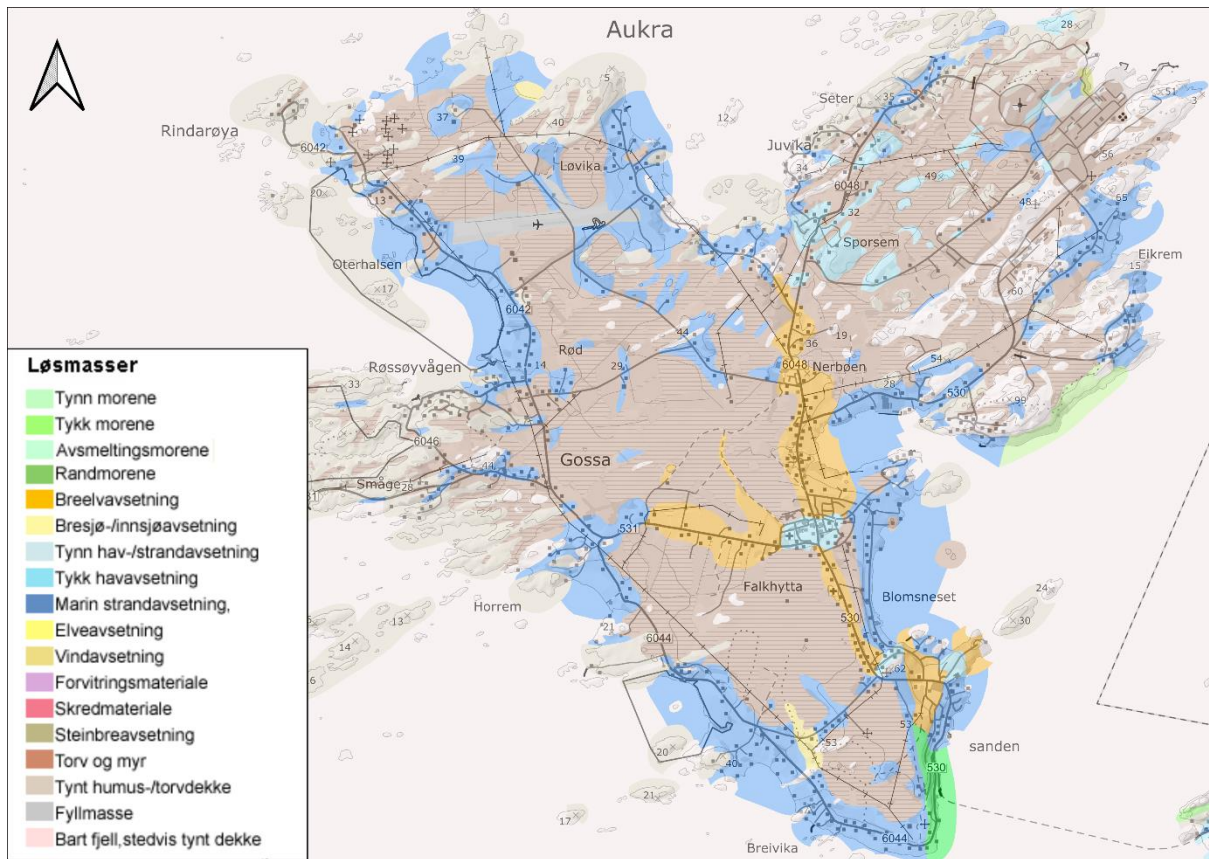
Figur 3. NGU sitt løsmassekart viser torv og myr over store deler av Gossen [4].

NGU sitt løsmassekart (1:20000) viser at det er kartlagt torv- og myravsetninger på den største innerste delen av Gossen, vist i Figur 3. Strandsonen er dominert i hovedsak av marinstrandavsetninger. Disse avsetninger er dannet av bølge- og strømkraft i strandsonen, og danner ofte strandvoller. Ofte er materialet rundet og godt sortert, med varierende kornstørrelse fra sand til blokk [4]. Mot nordøst, og i Falkhytten, er det kartlagt noen områder med usammenhengende marine hav- og fjordavsetninger. Det er også kartlagt en N-S orientert rygg av breelvavsetninger som ligger langs østsiden av øya gjennom Falkhytten, med en liten NV-SØ orientert rygg av breelvavsetninger.

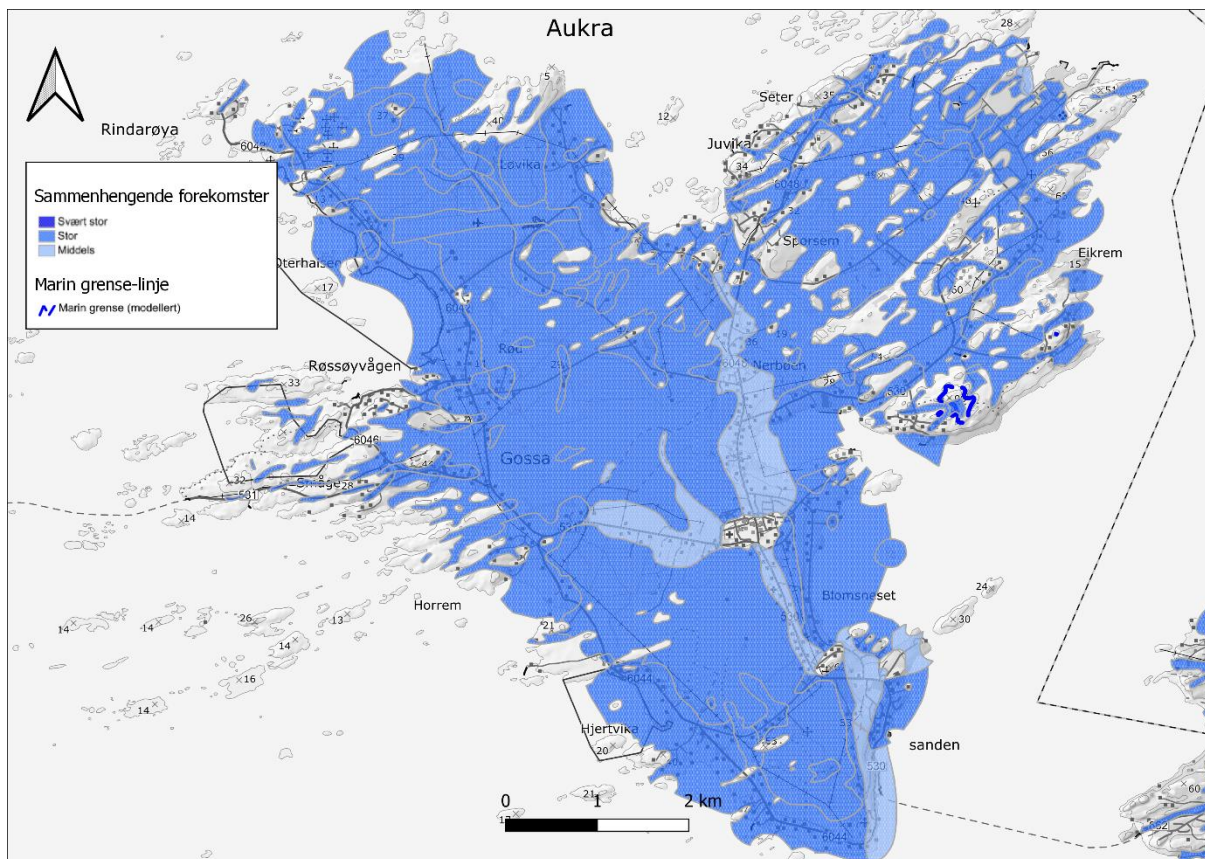
Figur 4. NGU sitt kart for sannsynlighet for sammenhengende marin leire [4].

Marin grense er kartlagt å ligge på ca. kote +65. Hele øya unntatt Jærmannburet ligger under marin grense. Sannsynlighet for forekomst av sammenhengende marin leire er kartlagt av NGU. Figur 4 viser at det er kartlagt «stor» sannsynlighet for marin leire over store deler av øya der det ikke er kartlagt berg i dagen. Ved Falkhytten sentrum er det kartlagt «svært stor sannsynlighet, men usammenhengende/tynt lag». Det er kartlagt flere slike områder mot Sporsem. Vestlige nes på Småge er karakterisert av mye berg i dagen. Det er også en god del berg i dagen mot nordøst og Nyhamna området.

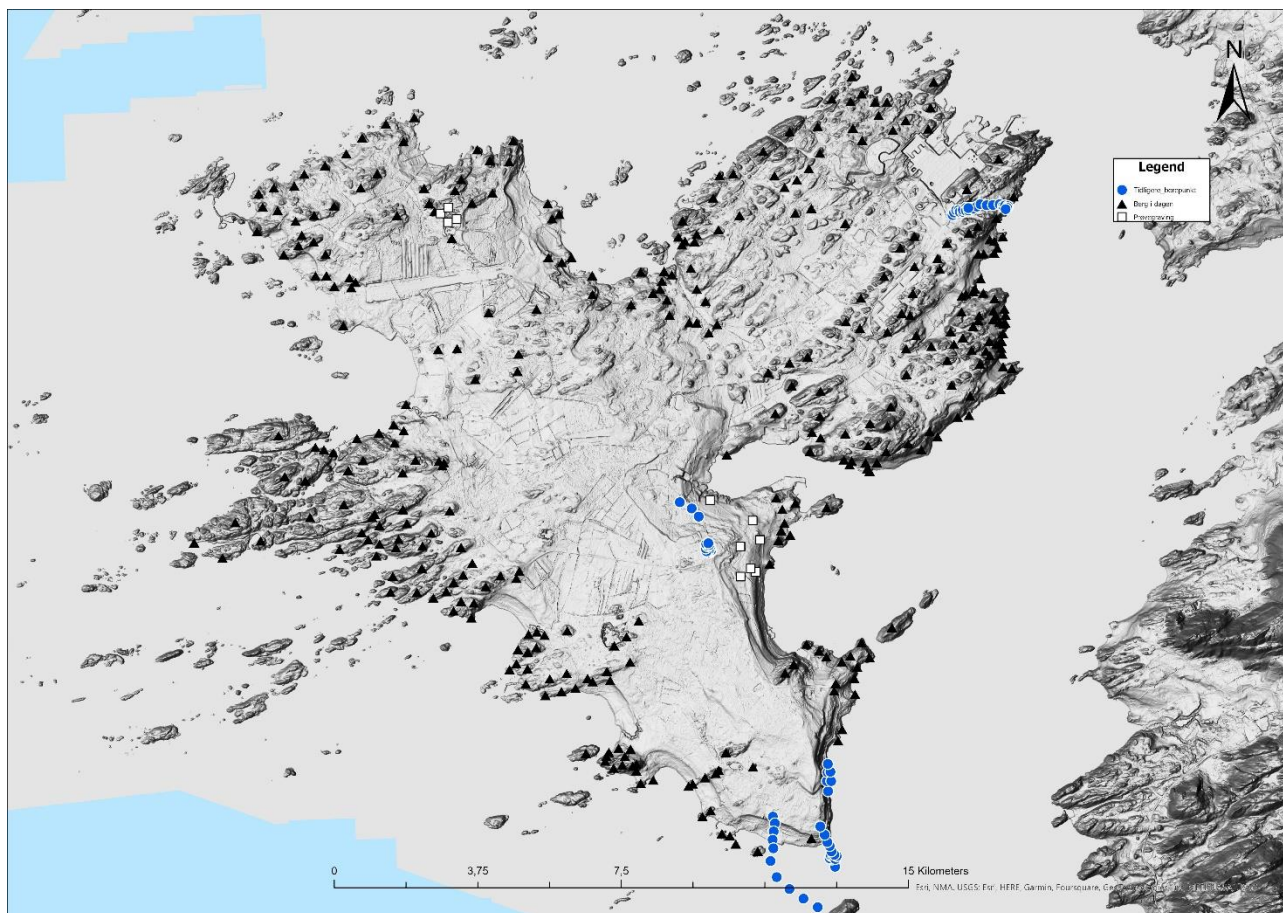
Figur 5. Tidligere utførte grunnundersøkelser. Geotekniske borepunkt (blå) og prøvegravinger (hvite).

Tidligere utførte grunnundersøkelser viser faste masser i utførte posisjoner. Det er ingen antydning til forekomst av sensitive leire- eller siltlag i tidligere utførte grunnundersøkelser. Ved tidligere befarings [7] [8] ble det utført prøvegravinger i flere posisjoner kring øya som avdekket sandige avsetninger med ingen antydning til forekomst av sprøbruddsmaterialer.

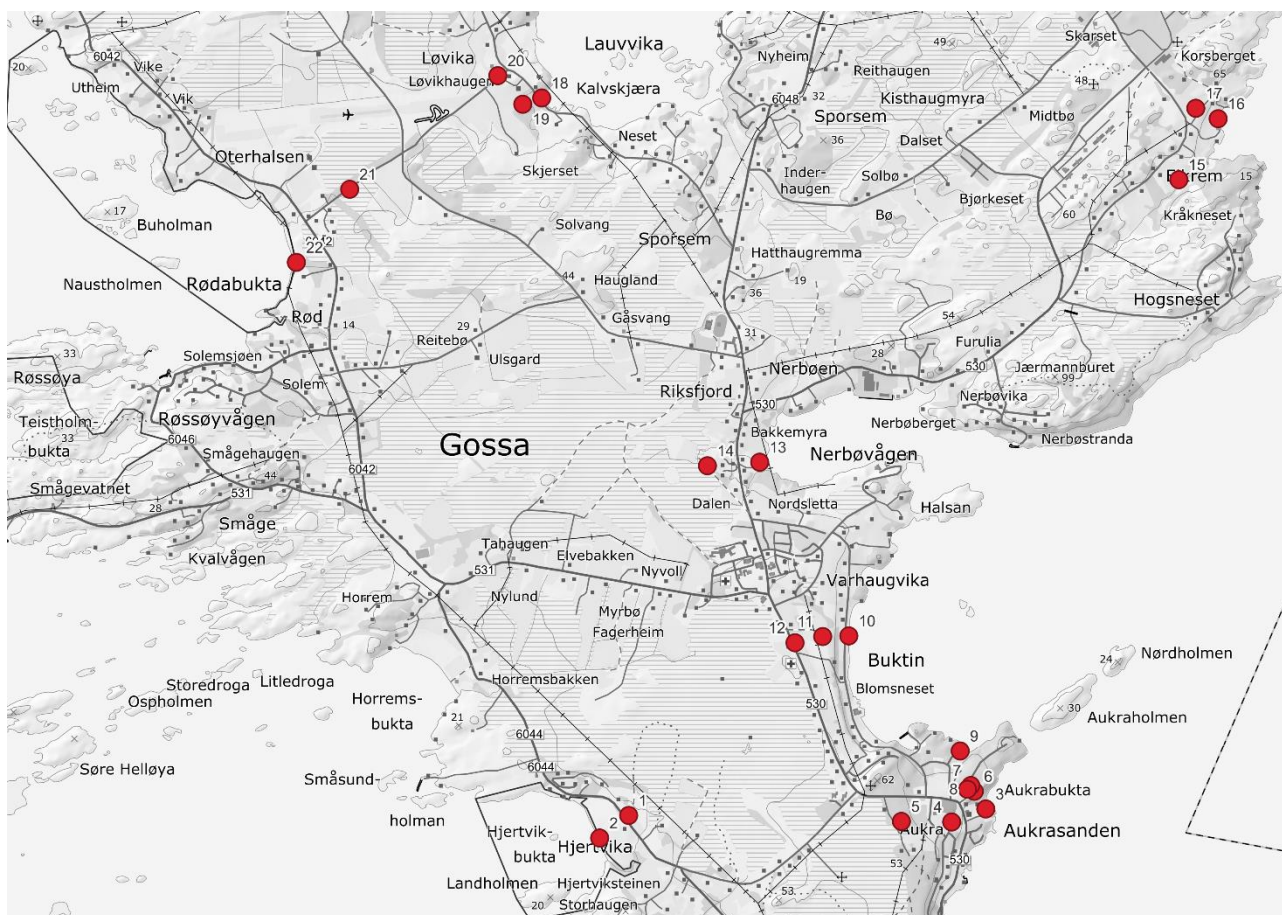
Figur 6. Oversikt over plassering av borepunkt.

Resultatene fra grunnundersøkelser er vist i egen datarapport [10]. Til sammen er det utført 22 totalsonderinger. Sondringene stemmer godt med tidligere utførte grunnundersøkelser, prøvegravinger, og observasjoner under befaringer, og det var ikke vurdert behov for prøvetaking. Sondringene viser hovedsakelig sandige avsetninger over faste masser med tolket høyt grus- og steininnhold. Utførte grunnundersøkelser viser entydig at det ikke forekommer sprøbruddsmaterialer i de undersøkte posisjonene. Grunnundersøkelser utførte i strandsonen viser ingen antydning til forekomst av sprøbruddsmaterialer i de gitte posisjonene.
