B-undersøkelse for lokalitet Kråknes

NS 9410:2016

Tilstand	1
Feltarbeid	18.09.2019
Oppdragsgiver	Mowi Norway AS

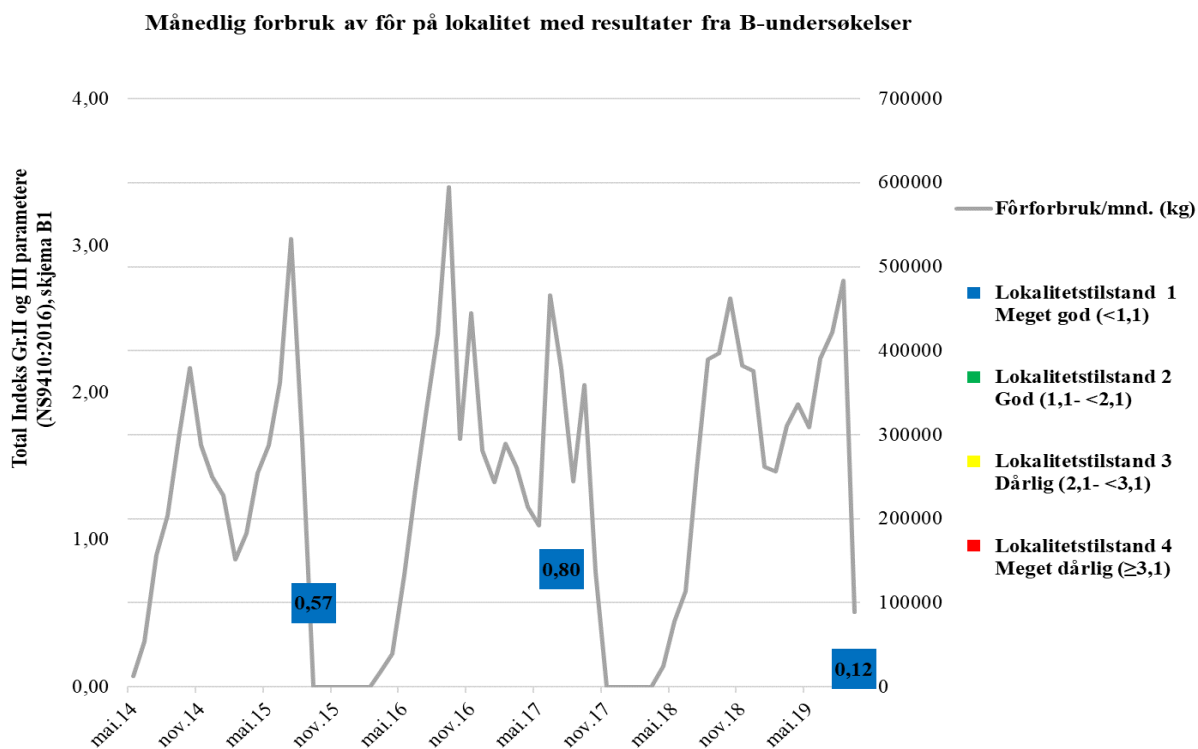
Figur 2.3.1 Fôrforbruk på lokaliteten samt resultater fra B-undersøkelser fra innværende og tidligere undersøkelser ved lokaliteten.

Fisken på lokaliteten ble satt ut i april 2018. Ved undersøkelsestidspunktet var anlegget nylig utslaktet og det hadde blitt brukt 5314 tonn fôr (Jan Arve Rangøyenes pers. medd.; figur 2.3.1).

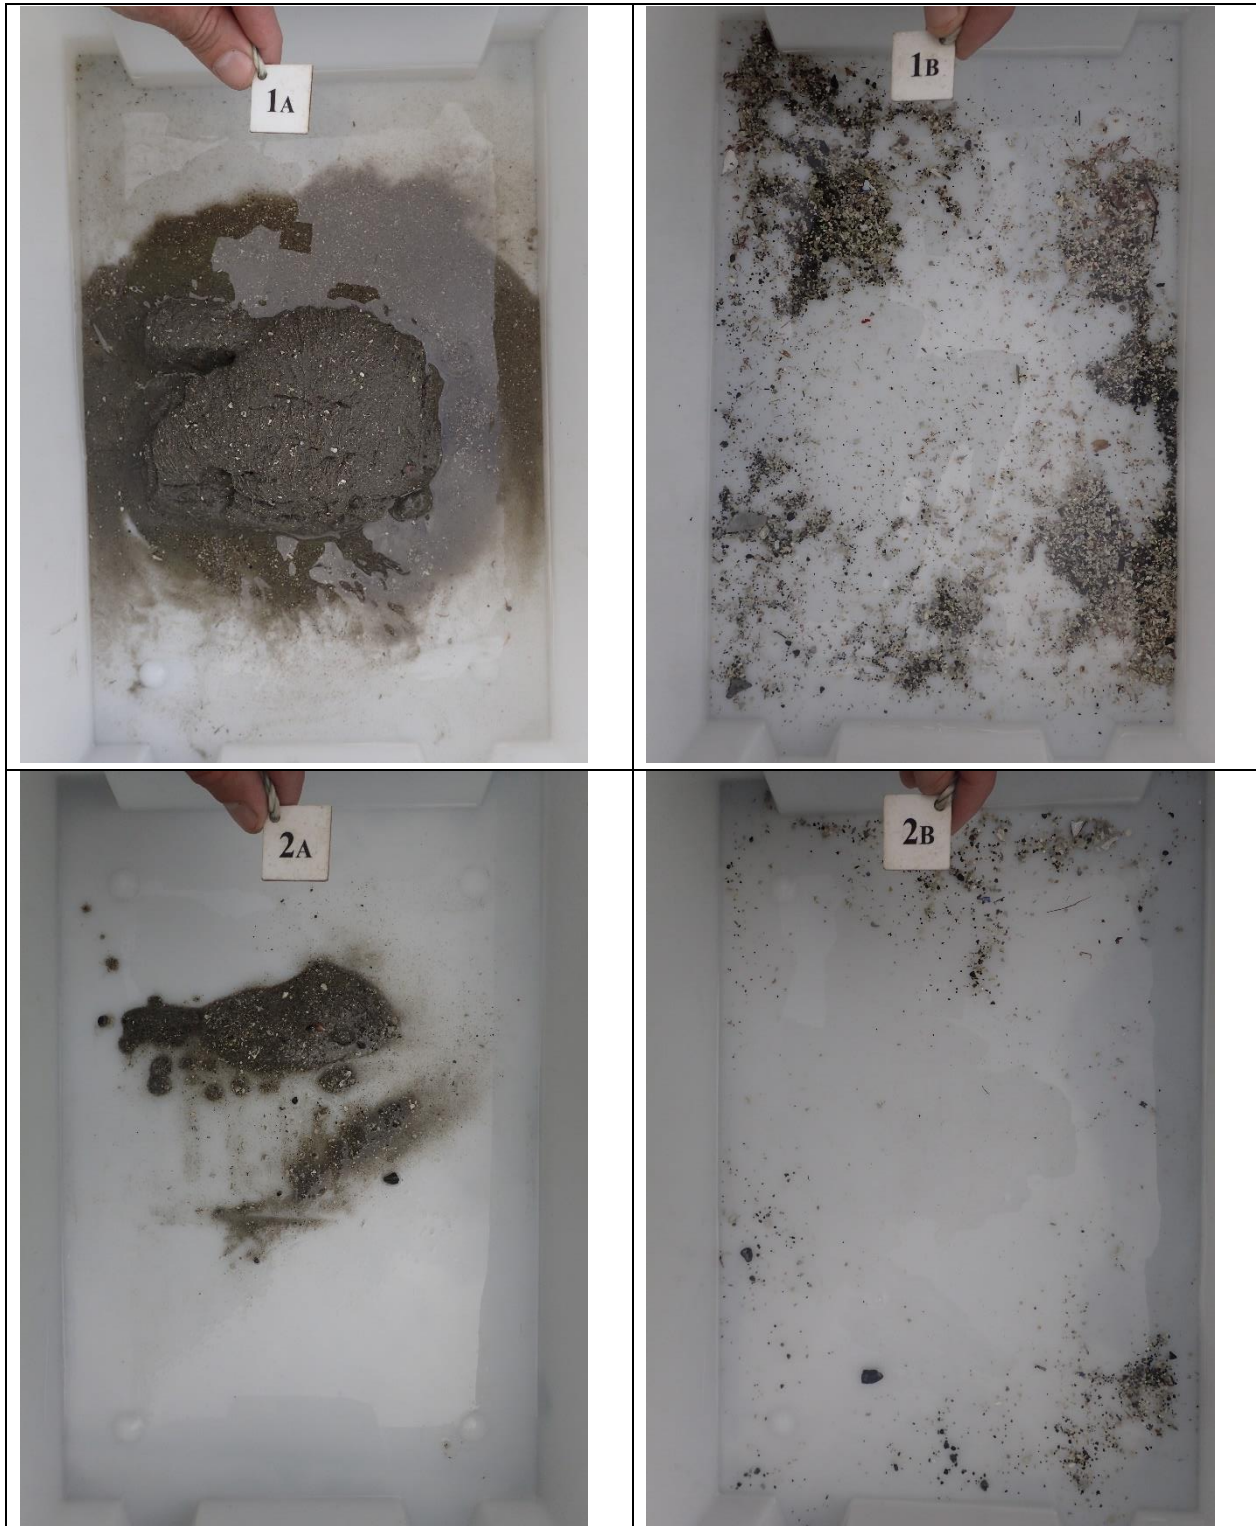
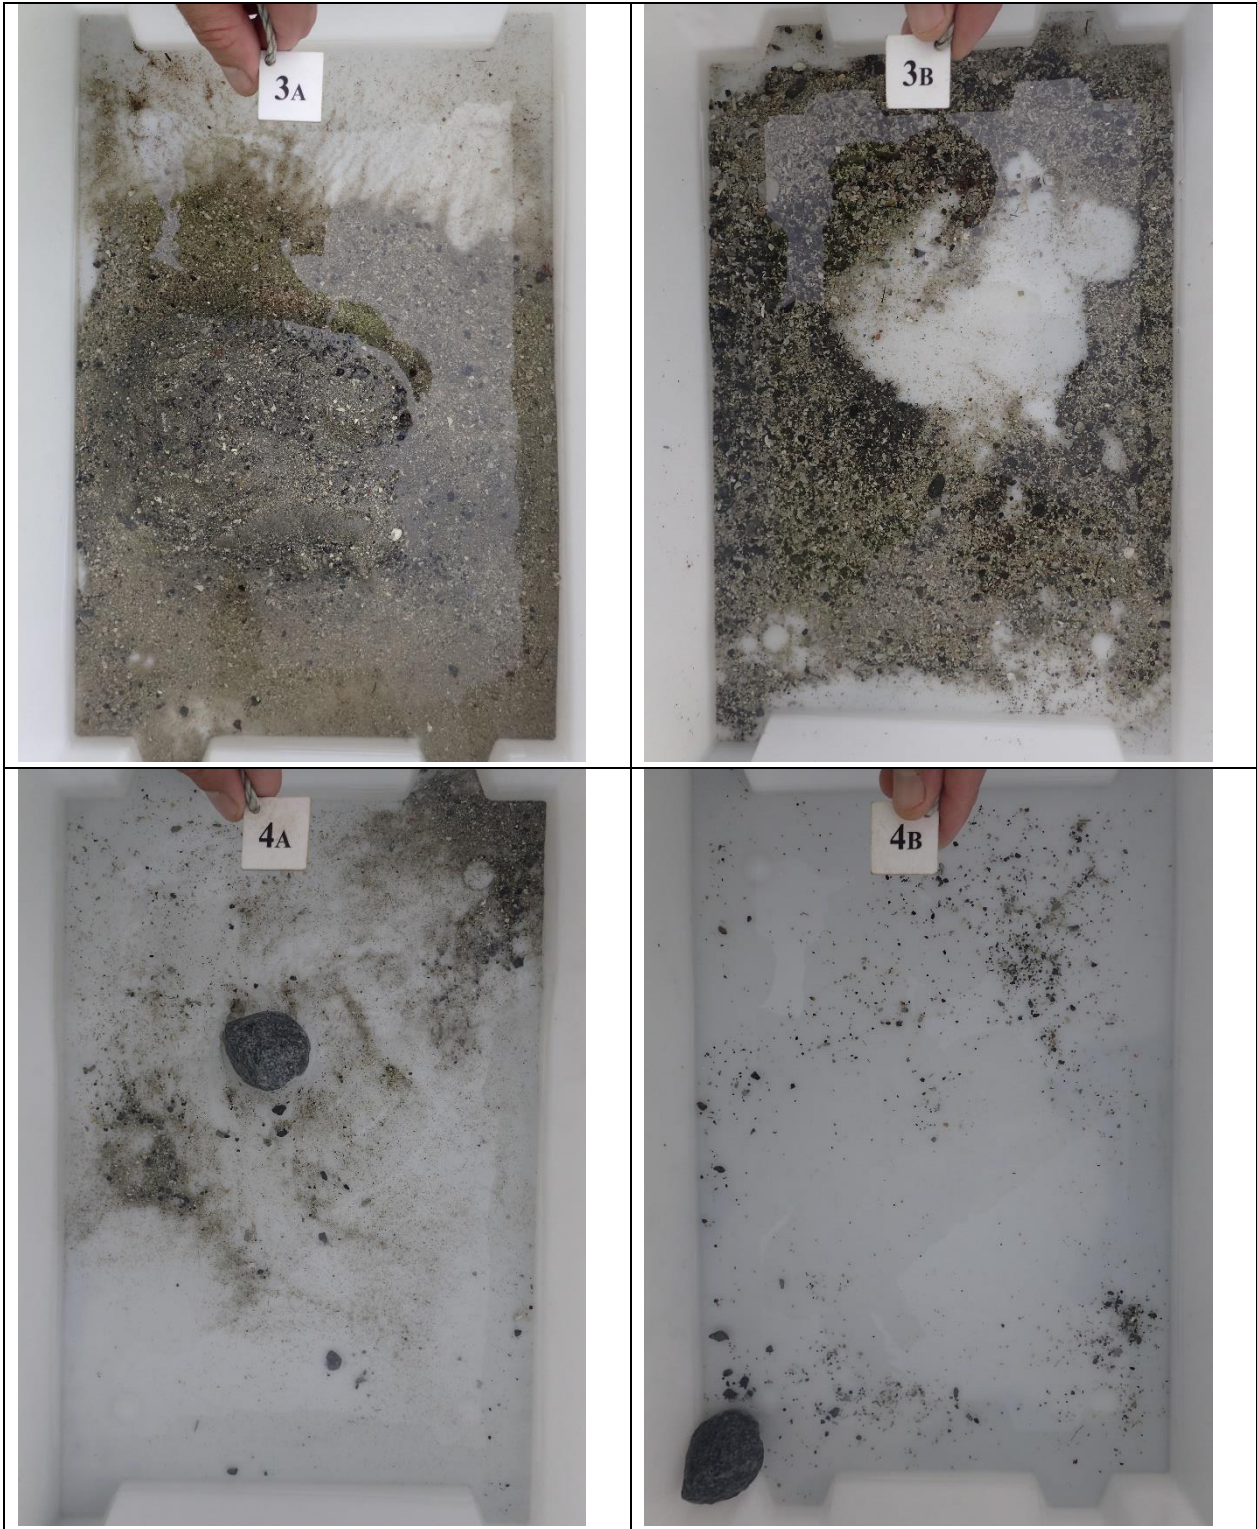
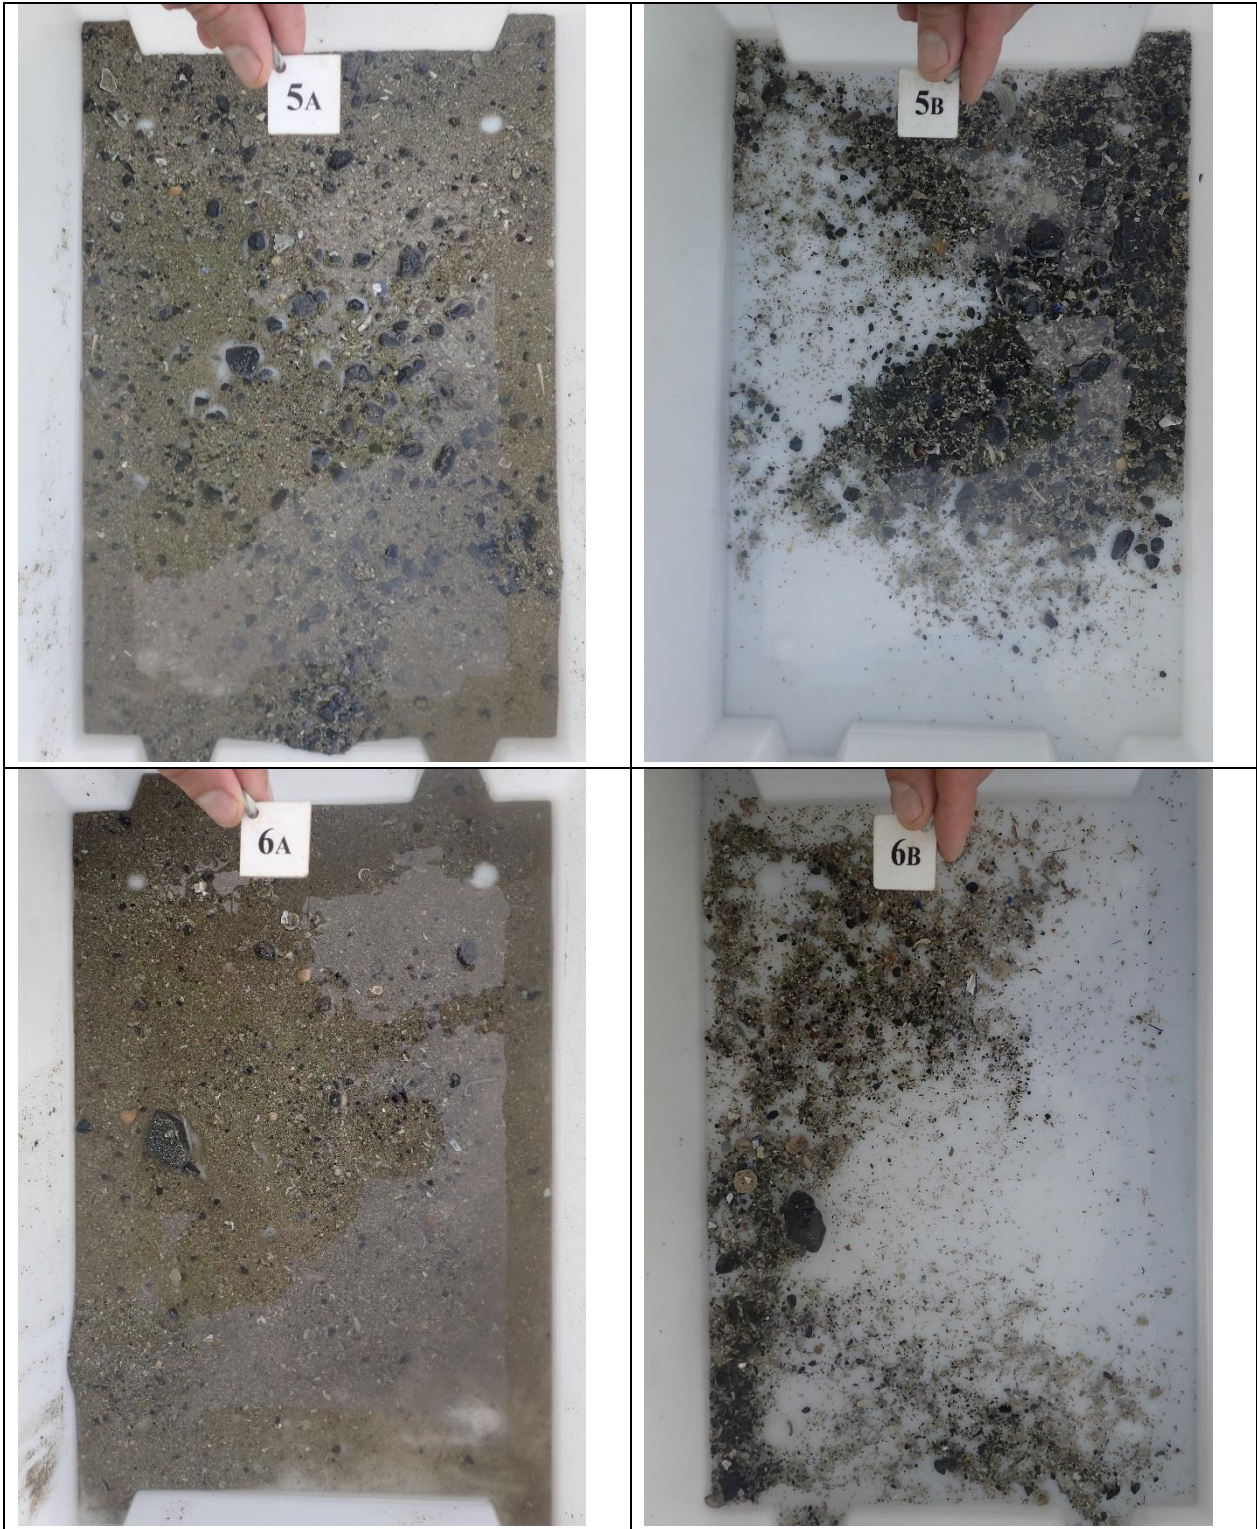
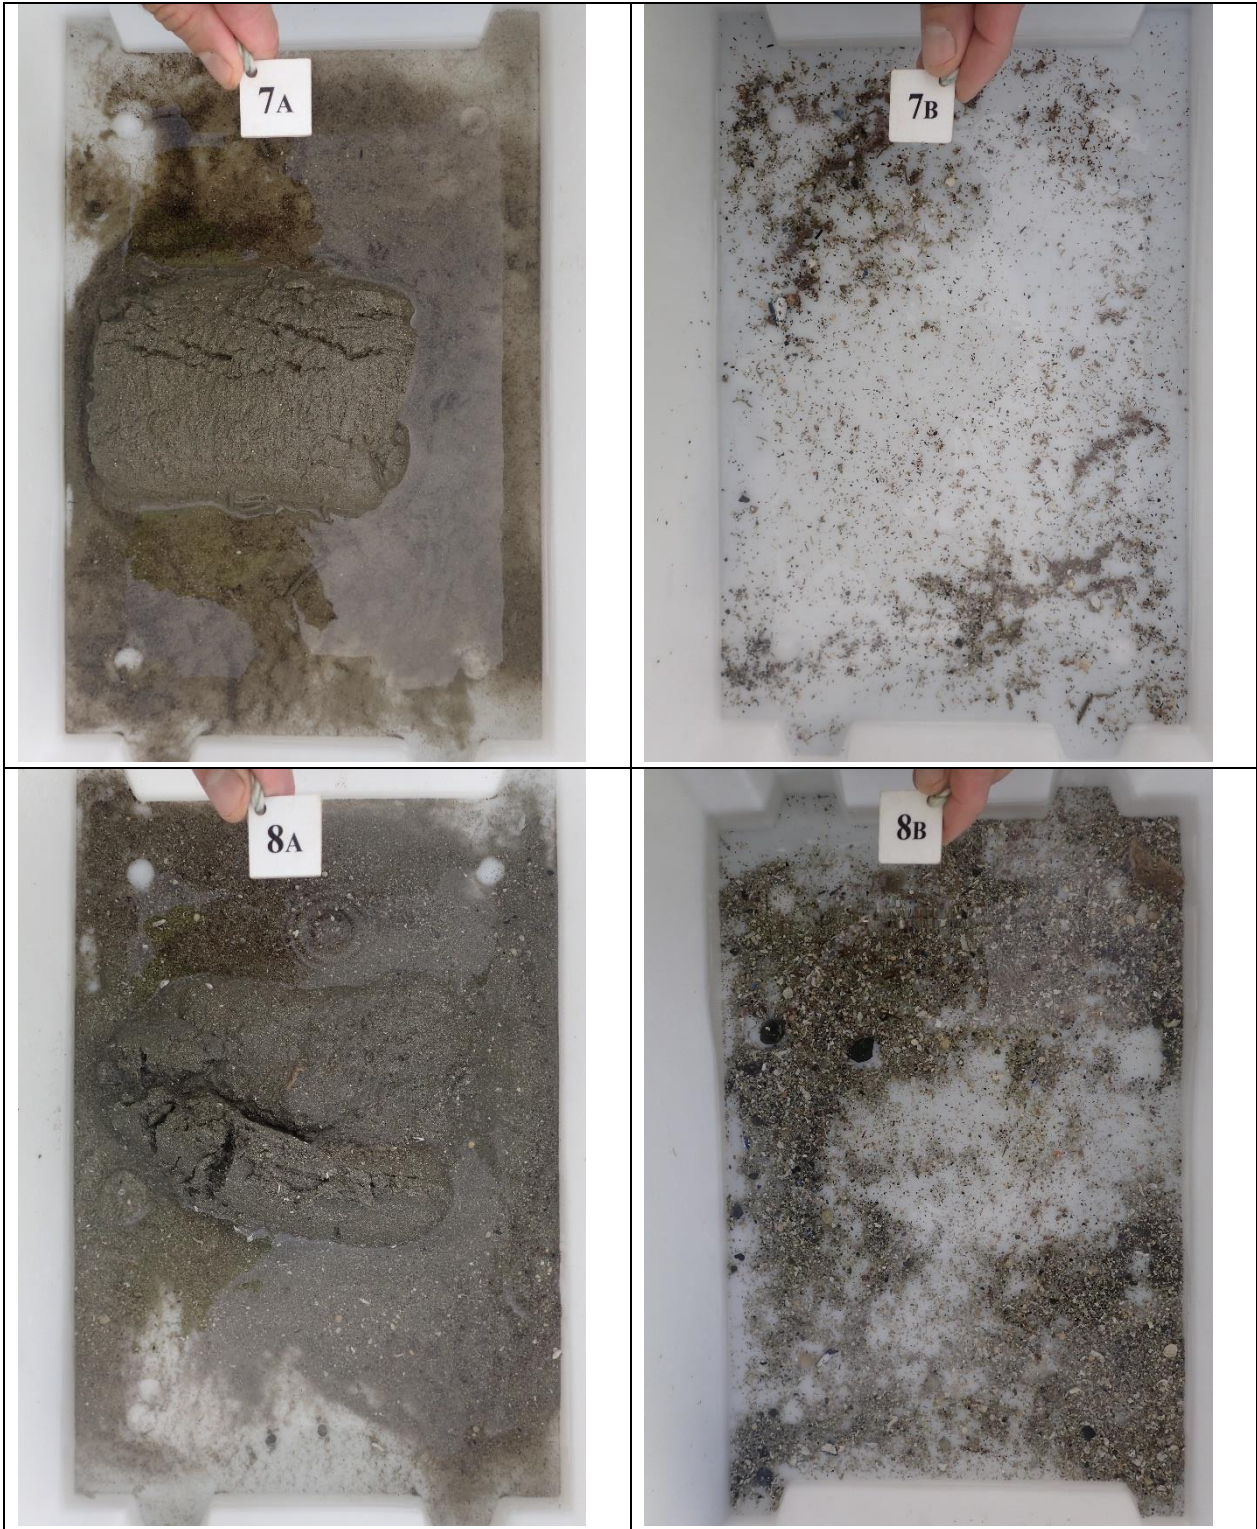
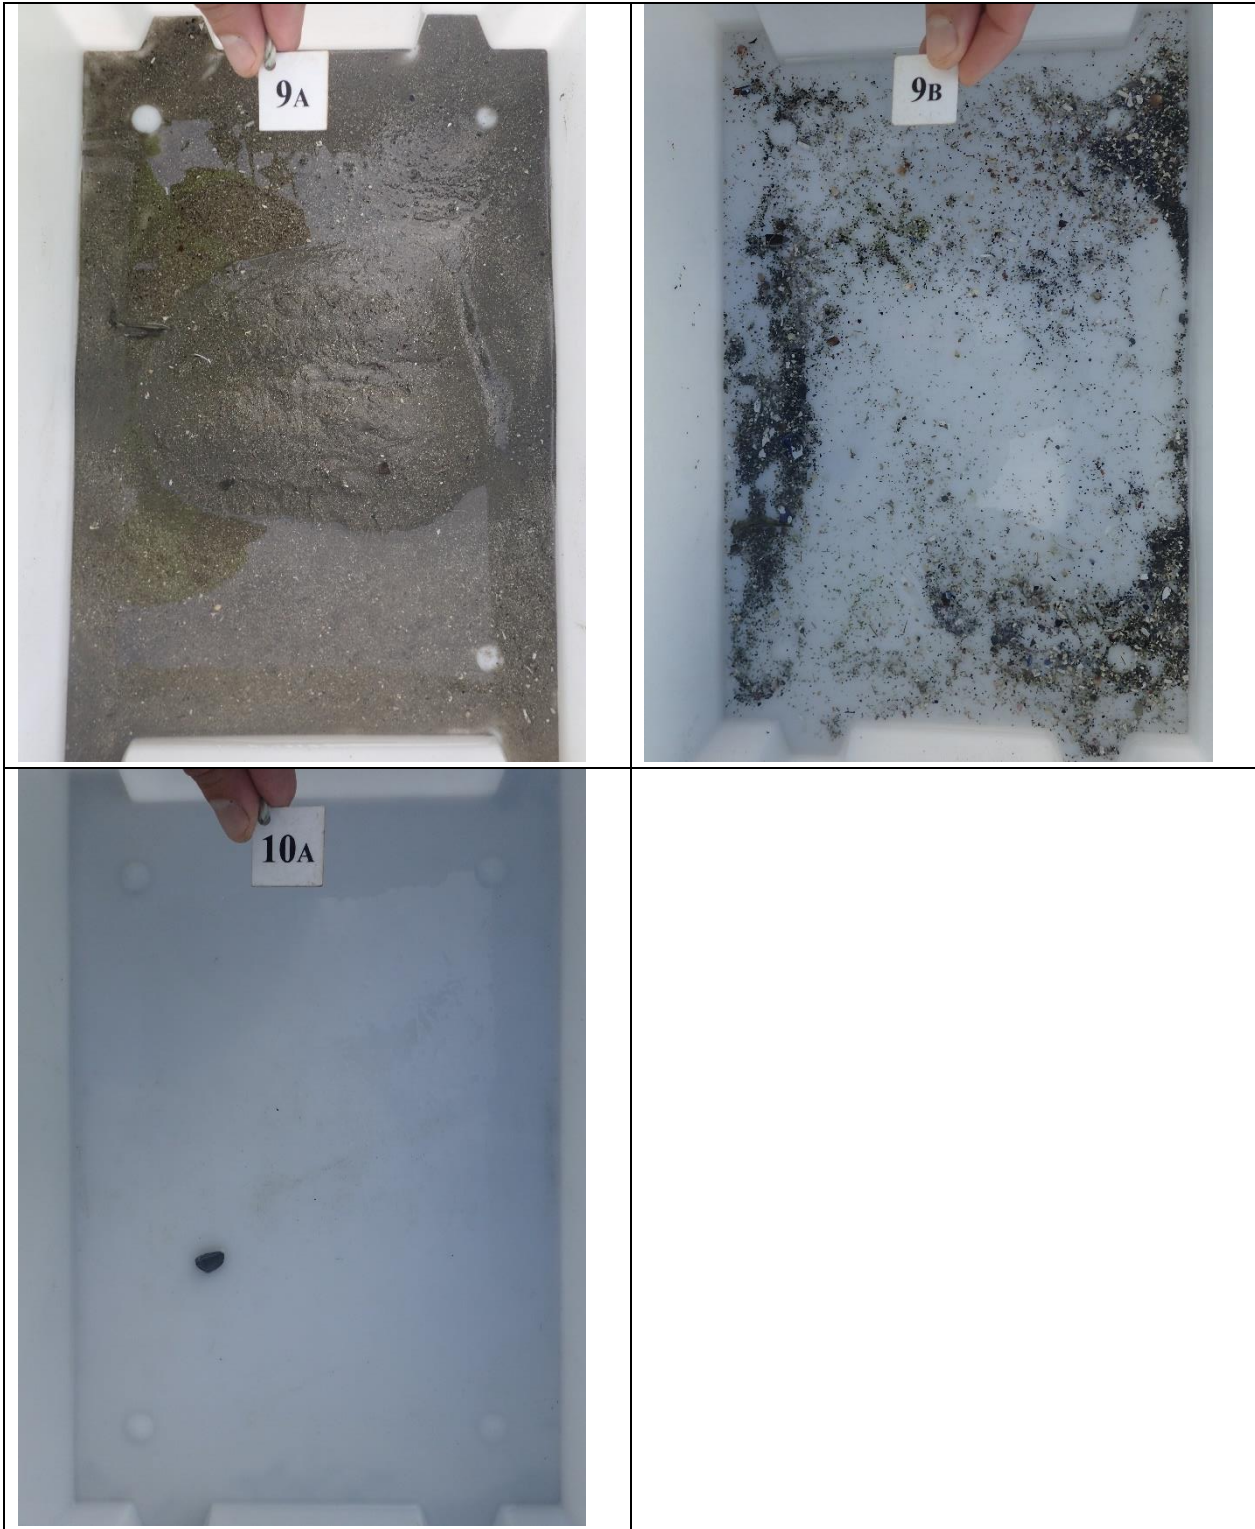
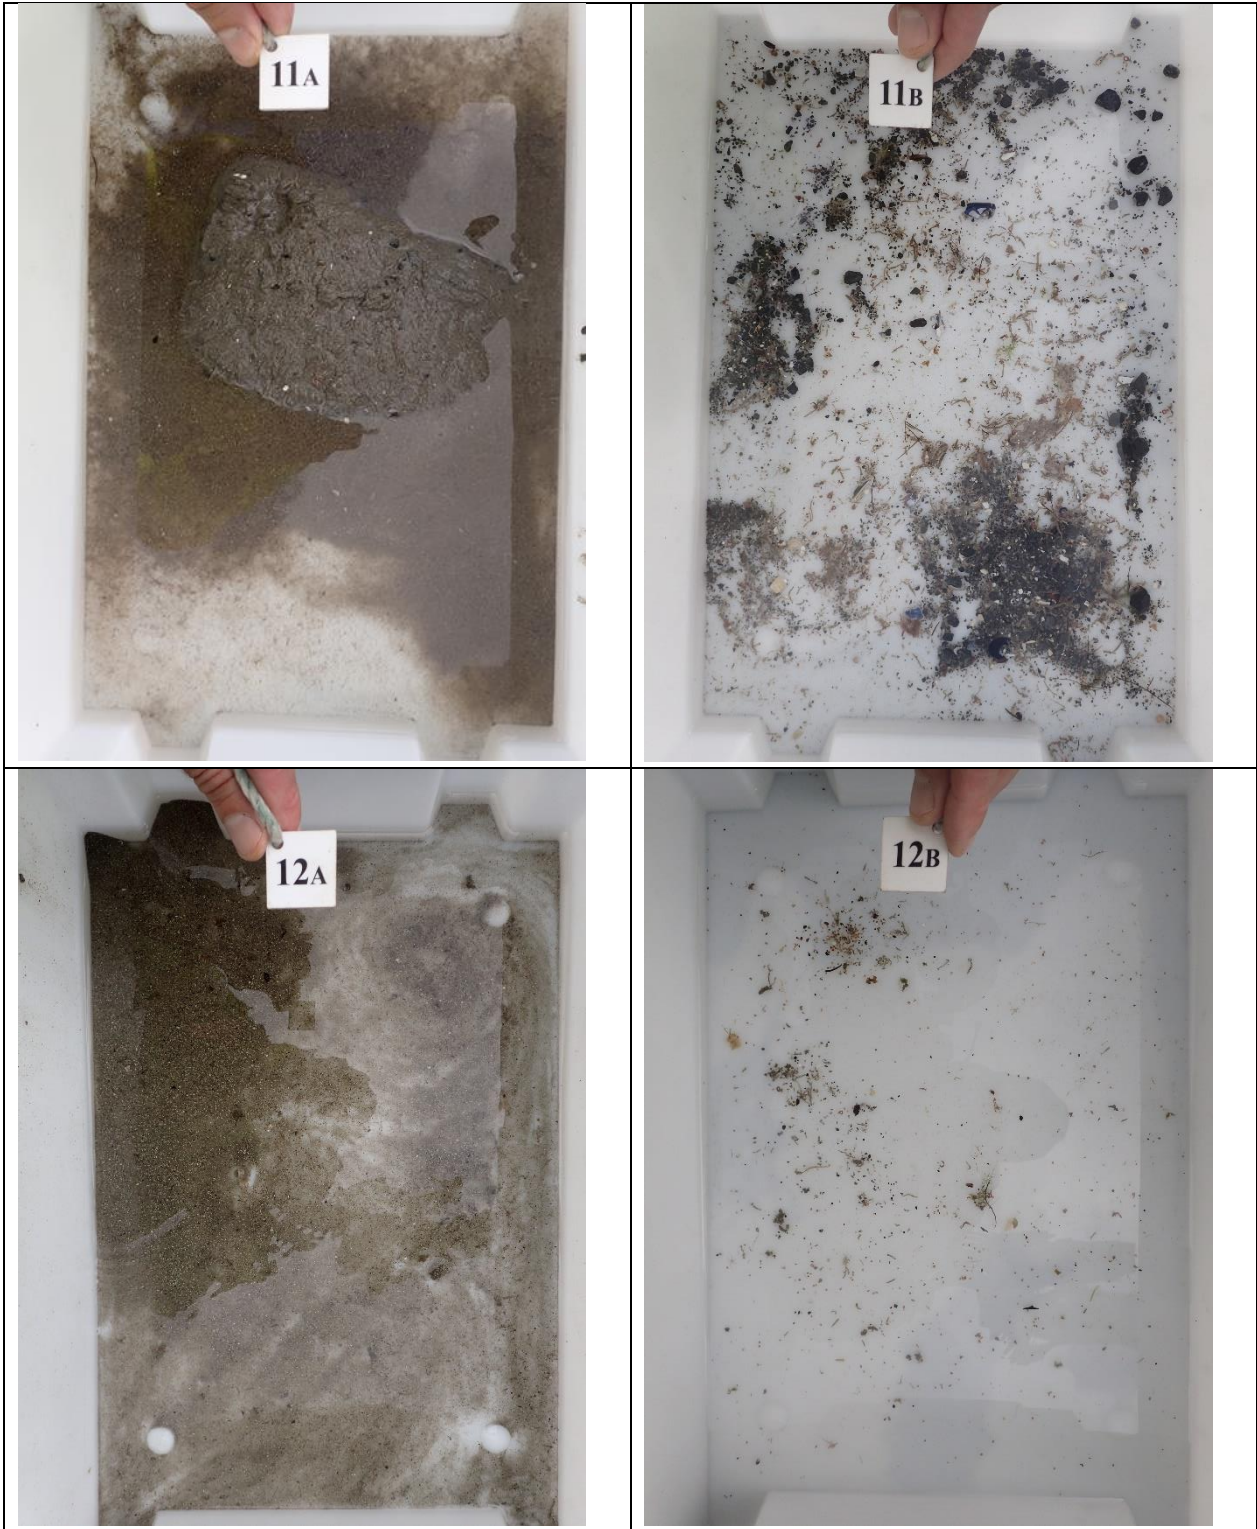
Vedlegg 2 – Bilder fra prøvestasjoner

Type sediment: Sedimentet på lokaliteten bestod i hovedsak av sand, skjellsand og grus. Én av stasjonene ble bestemt til hardbunn.

Fauna: Det ble registrert bunngravende børstemark ved 11 av 12 prøvestasjoner, og individantallet varierte mellom 1 – 60 individer per grabbskudd (tabell 3.3).

Bilder nedenfor viser sedimentprøver før (A) og etter (B) vask ved de respektive stasjonene.
