# B-undersøkelse for lokalitet 12988 Aukrasanden

NS 9410:2016

| A. Informasjon oppdragsgiver | | | |
|---|---|---|---|
| Rapport tittel | B-undersøkelse for lokalitet 12988 Aukrasanden | | |
| Rapport-nummer | 102616-01-001 | Lokalitetens navn | Aukrasanden |

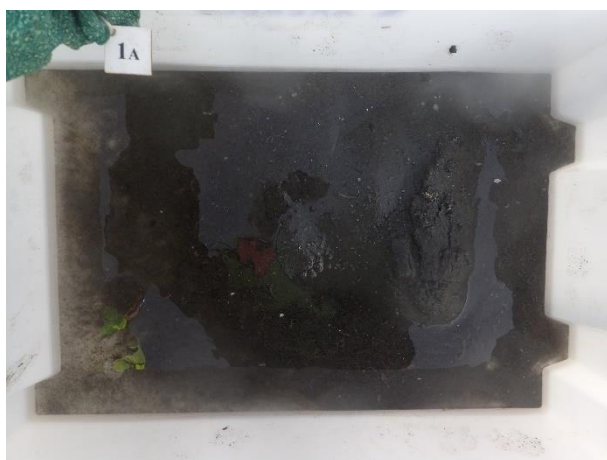
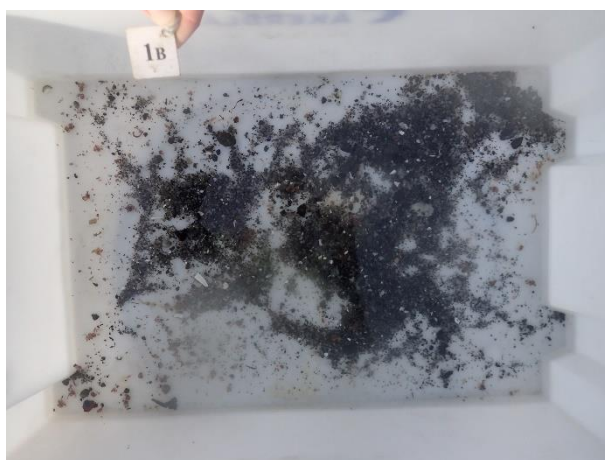
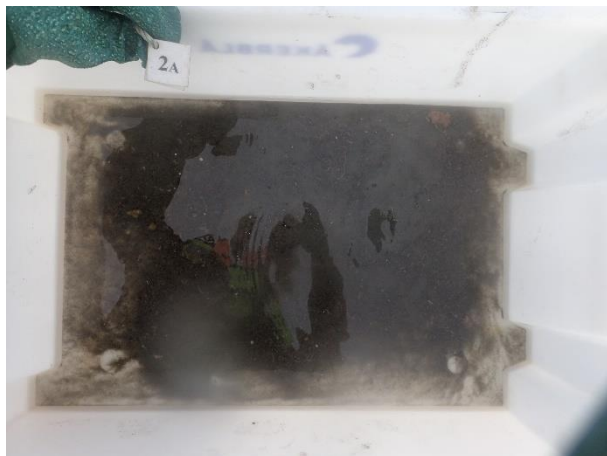
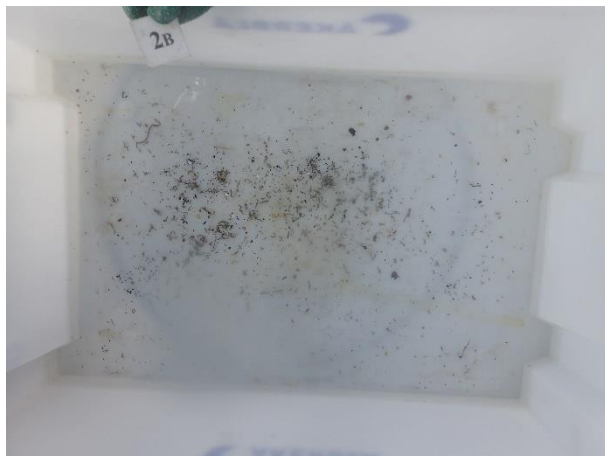
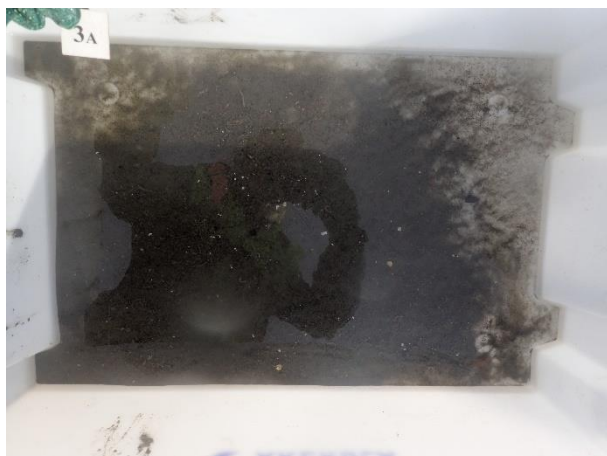
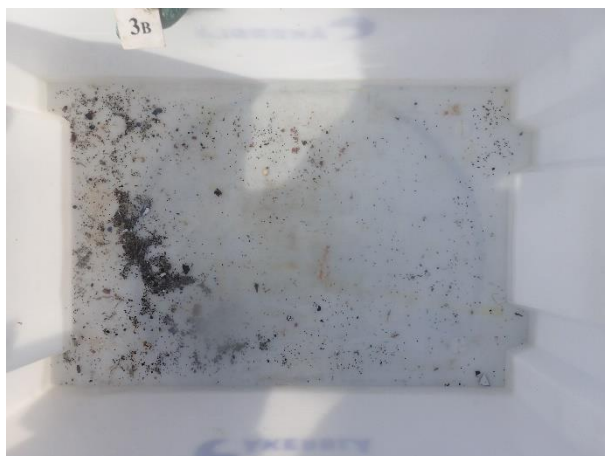
**Vedlegg 2 – Bilder fra prøvestasjoner**

Bilder nedenfor viser sediment (A) og ferdig vasket prøve (B) ved stasjonene.
