B-undersøkelse for lokalitet 39937 Orholmen

NS 9410:2016

Tilstand	1
Feltarbeid	23.02.2022
Oppdragsgiver	Måsøval Fiskeoppdrett AS

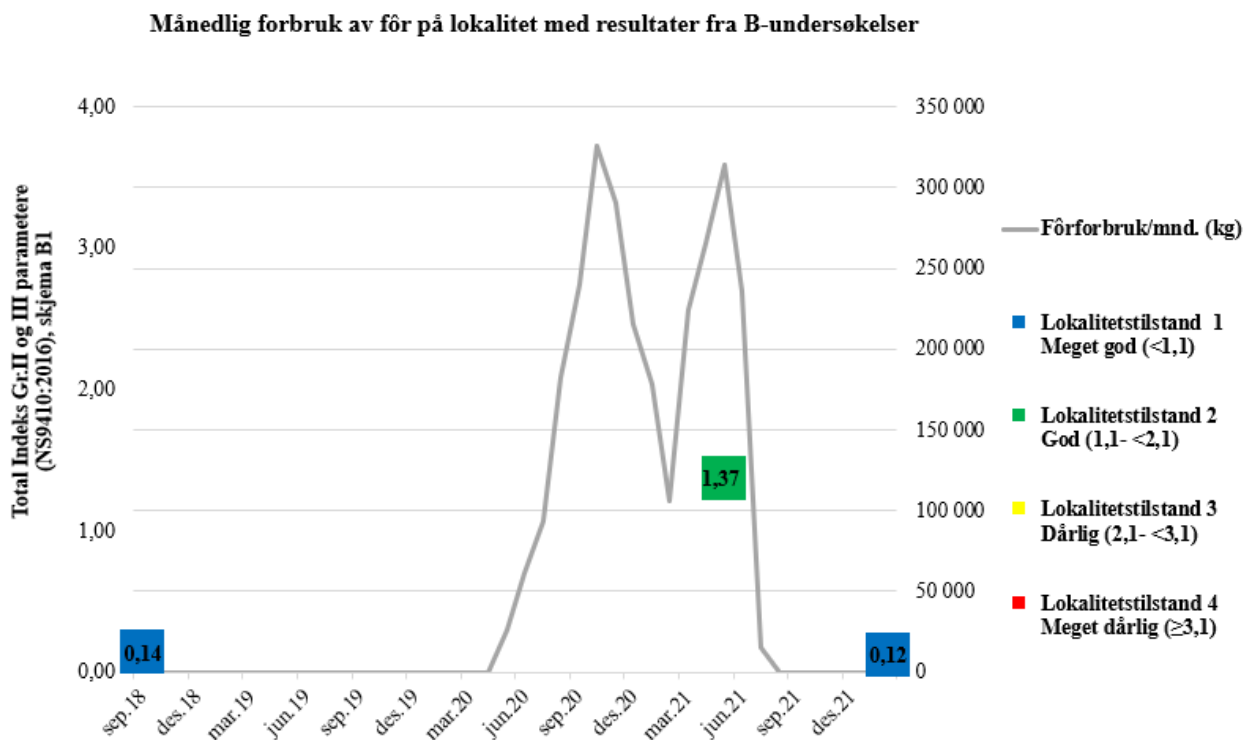
Figur 3.3. Fôrforbruk på lokaliteten, samt resultater fra B-undersøkelser fra inneværende og tidligere undersøkelser ved lokalitet.

Lokaliteten har vært brakklagt siden 11.07.2021. Totalt 2774 tonn ble utført i det gjeldende generasjonen (pers. med. Steven Rønninghaug). Forrige B-undersøkelse ble utført 04.05.2021, hvor lokaliteten fikk tilstand 2 som samlet vurdering (figur 3.3 og tabell 3.4).

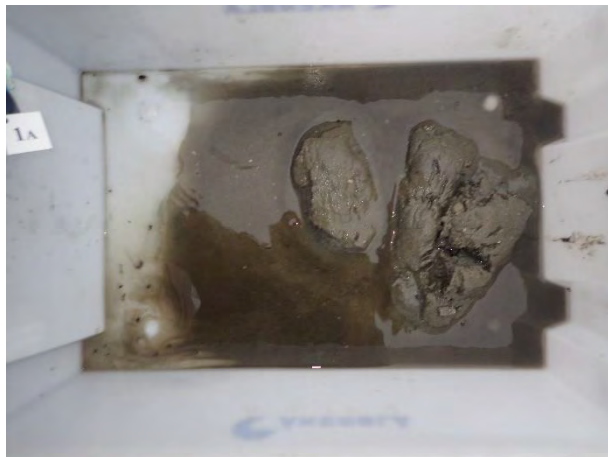
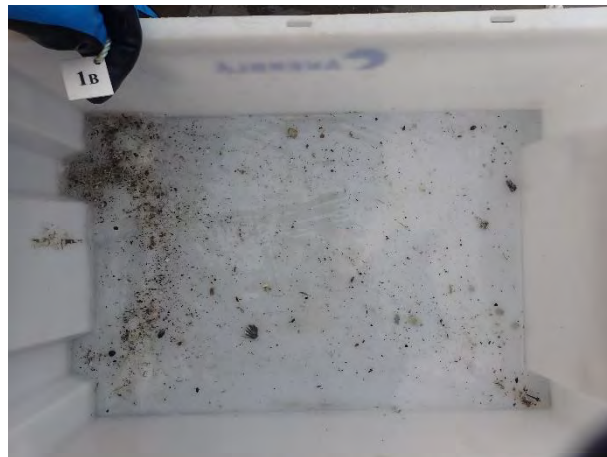
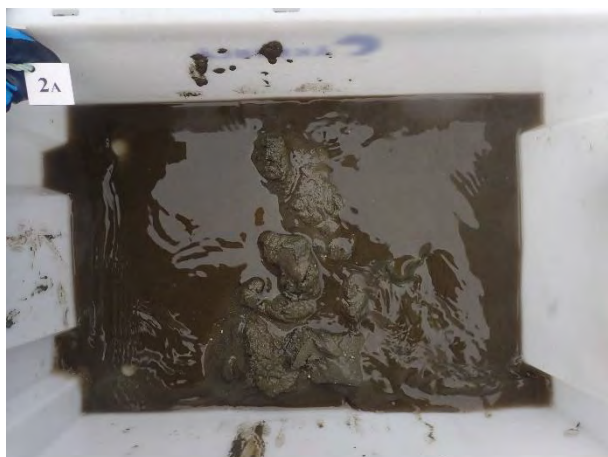
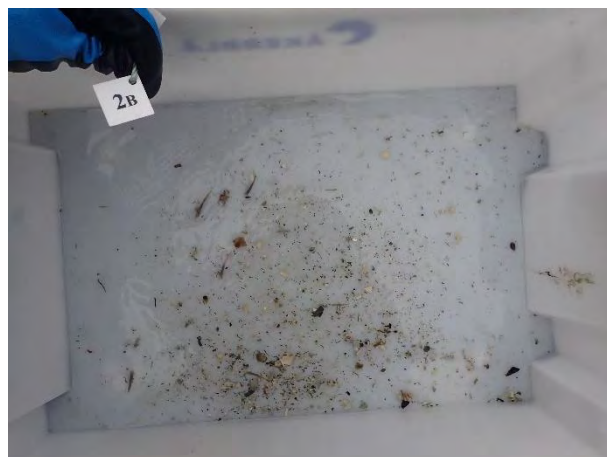
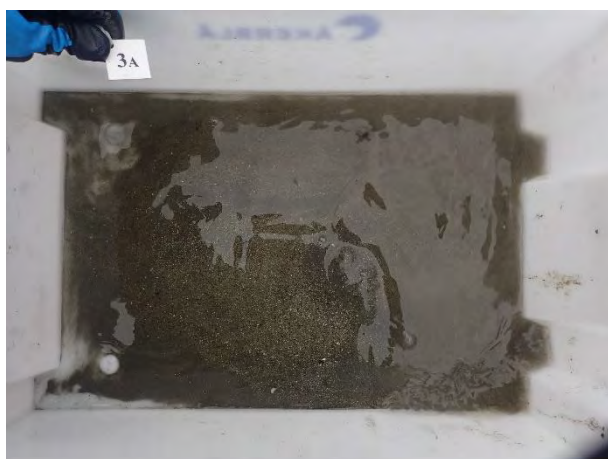
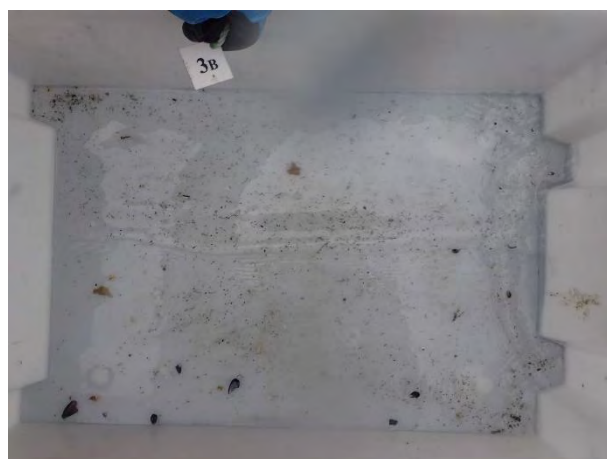
Vedlegg 2 – Bilder fra prøvestasjoner

Type sediment: Sedimentet bestod hovedsakelig av sand og skjellsand. Av totalt fem stasjoner ble alle klassifisert som bløtbunn.

Fauna: Det ble registrert bunngravende børstemark ved én av fem prøvestasjoner (Stasjon 2). Det ble registrert seks individer ved denne stasjonen. Deriblant børstemark av *Pectinaria sp.* Det ble også registrert ett krepsdyr ved én stasjon (Stasjon 3).

Sensoriske vurderinger: Det ble registrert noe lukt ved fire av fem stasjoner. Hverken slam, fôrrester eller fekalier ble registrert ved noen stasjoner. Konsistensen var fast ved alle stasjonene. Grabbvolumet var $< \frac{1}{4}$ ved tre av stasjonene. To stasjoner hadde derimot et grabbvolum på $\frac{1}{4}$ - $\frac{3}{4}$. Samlet fikk de sensoriske vurderingene tilstand 1.

Bilder nedenfor viser sediment (A) og ferdig vasket prøve (B) ved stasjonene.
