# B-undersøkelse for lokalitet Plomma (ny lok.)

NS 9410:2016

| A. Informasjon oppdragsgiver | | | |
|---|---|---|---|
| Rapport tittel | B-undersøkelse for lokalitet ny lok. Plomma | | |

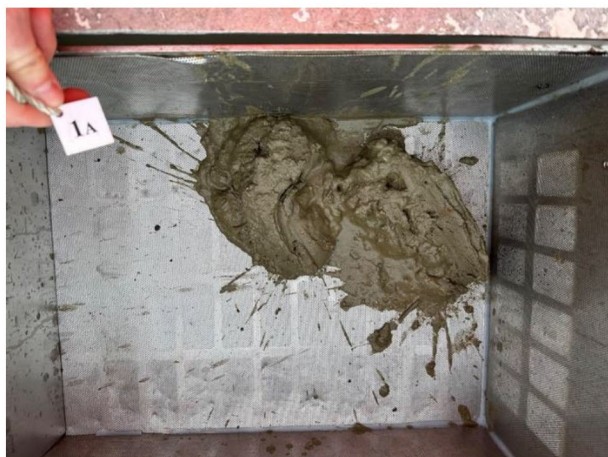
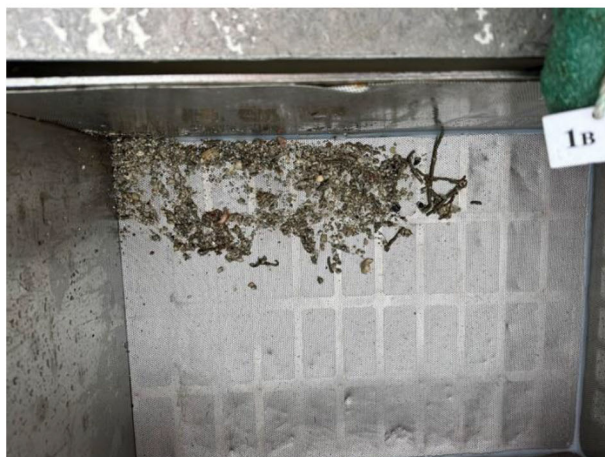
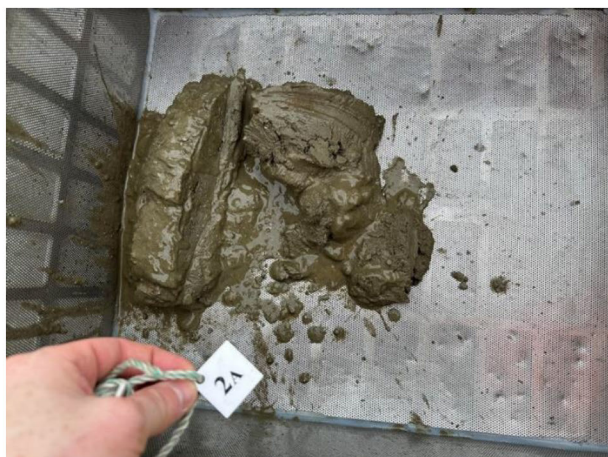
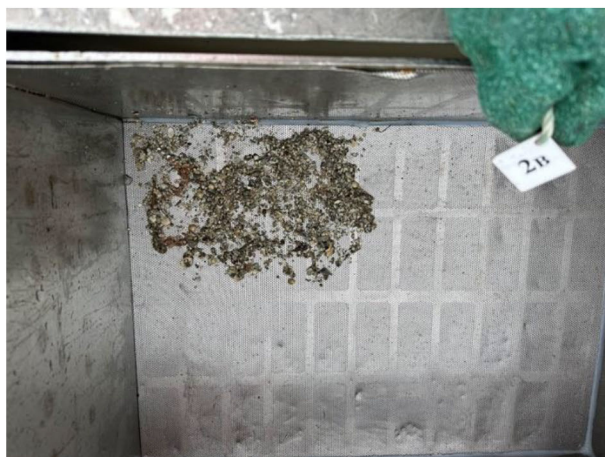
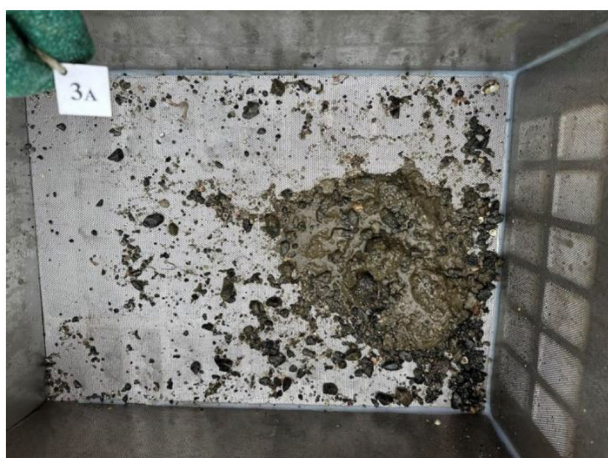
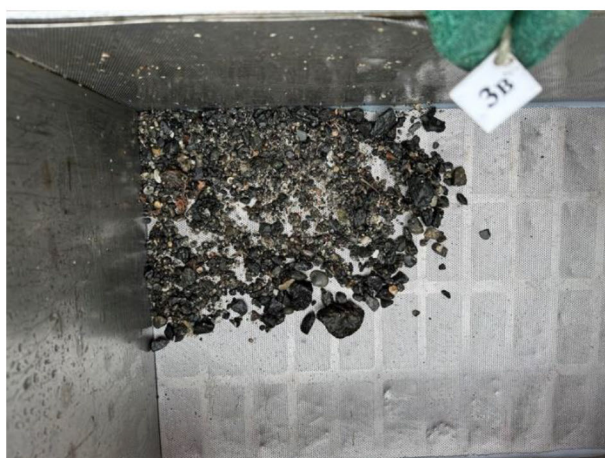
**Vedlegg 2 – Bilder fra prøvestasjoner**

Bilder nedenfor viser sediment (A) og ferdig vasket prøve (B) ved stasjonene.
