# C-undersøkelse

NS9410:2016

## Plomma (Ny lokalitet)

Ny lokalitet

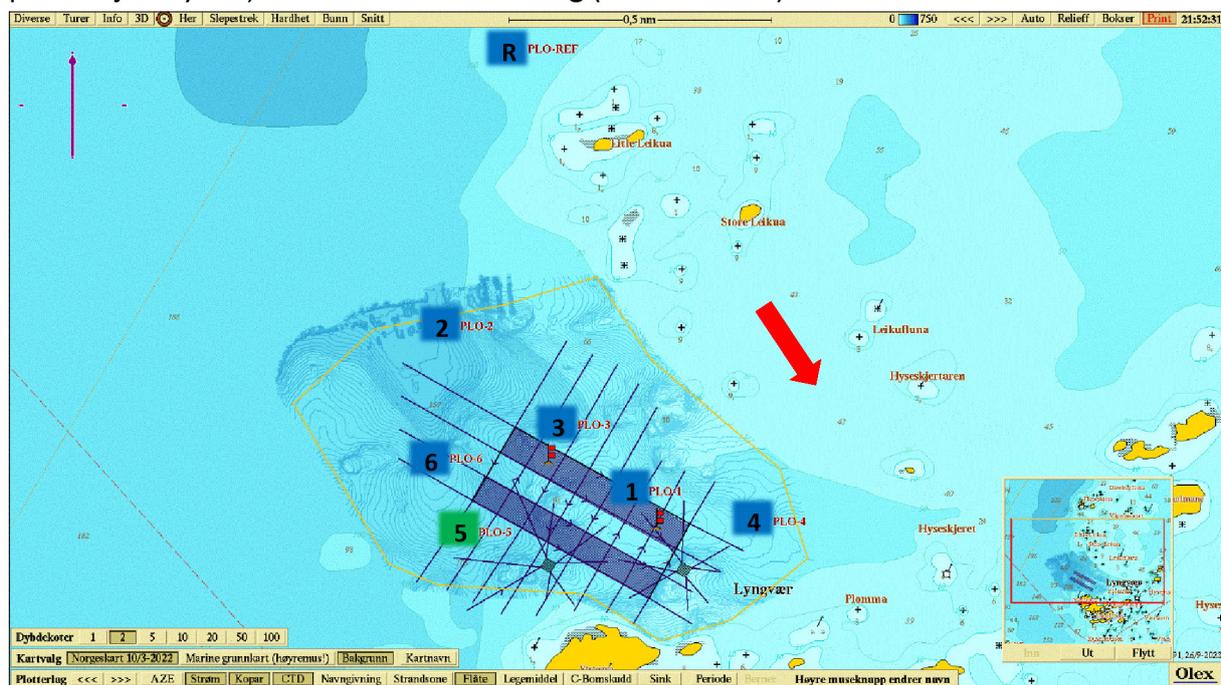
**Figur 1.** Plassering av anleggsramme og fortøyningslinjer med bunntopografi, målepunkt for strømundersøkelse (flagg), hovedstrømsretning (rød pil) fra endelige strømmålinger ved 60 meters dyp (Åkerblå AS, 2023b), antatt utstrekning av overgangssonen (gul linje) og prøvestasjon med faunatilstand: blå = Svært/meget god tilstand, grønn = god tilstand, gul = moderat tilstand, oransje = dårlig tilstand og rød = svært/meget dårlig tilstand. Tall representerer stasjonsnummer (1 = PLO-1 osv) og R = referansestasjonen. Kartet har nordlig orientering og mørkere blå farge representerer dypere områder. Kartdatum WGS84.

Samlet viser resultatene svært gode faunaforhold i overgangssonen, der samtlige stasjoner ble klassifisert til beste tilstandsklasse, med unntak av PLO-5 som fikk god tilstand (figur 1). De kjemiske parameterne viser samtidig lave konsentrasjoner, og støtter oppunder de gode faunaforholdene. Det var en blanding av ulike økologiske grupper (NSI 1-4) som dominerte i området. Hyppigste art ved de fleste stasjonene var den forurensningstolerante børstemarken *Paramphinoe jeffreysii* (NSI-3). Dominansen av hyppigste art varierte noe mellom stasjonene (16-43%), men artsantallet var generelt høyt og bidro til en svært god biodiversitet i området. Referansestasjonen (PLO-REF) anses som representativ for områdets naturlige tilstand og vil kunne benyttes som referanse ved eventuelle fremtidige undersøkelser (se diskusjon).

Stasjonsoppsettet i denne undersøkelsen ble planlagt basert på tilgjengelige strømdata ved undersøkelsestidspunktet som viste en hovedstrømsretning mot nordøst. Både PLO-2 og PLO-3 måtte flyttes fra planlagt plassering i felt grunnet utfordrende prøveforhold (hardbunn). Det endelige stasjonsoppsettet anses likevel som hensiktsmessig (se diskusjon). Samtlige prøvehugg var godkjent, foruten alle hugg ved PLO-6 som ble underkjent for overflate. Dette antas å ikke ha hatt nevneverdig betydning for resultatene (se diskusjon), og Åkerblå mener at prøvene er representative og gode nok til å beskrive den økologiske tilstanden ved Plomma. Ved eventuell oppstart av drift ved lokaliteten skal neste undersøkelse utføres på første produksjonssyklus, ved maksimal belastning (NS9410:2016).

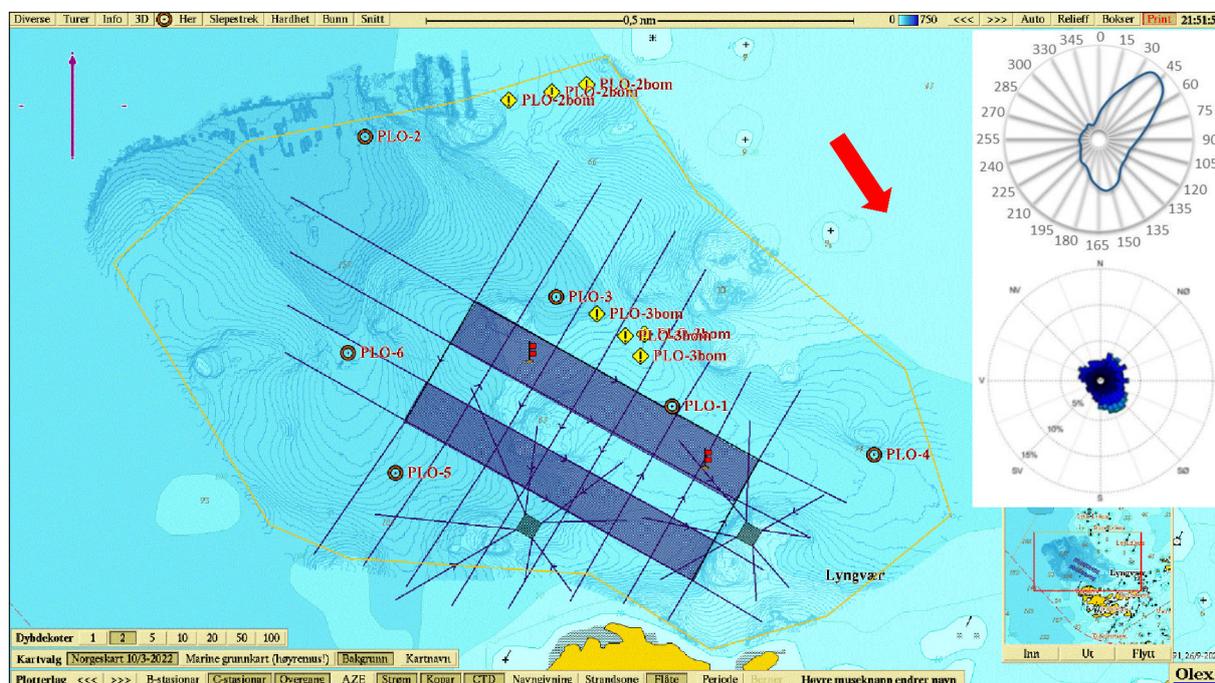
**Figur 2.2.2** Plassering av anleggsgramme og fortøyningslinjer med bunntopografi, prøvestasjonsplassering (brun runding), bomskudd for PLO-2 og PLO-3 (gult utropstegn), målepunkt for strømundersøkelse (flagg) og antatt utstrekning av overgangssonen (gul linje). Innfelte strømrøser viser spredningsstrømmen som er målt ved 60 meter (nederst; Åkerblå AS, 2023b) og 47 meter (øverst; Åkerblå AS, 2023c; upubl. data). Rød pil angir hovedretningen for spredningsstrømmen målt ved 60 meters dyp (relativ fluks). Kartet har nordlig orientering og mørkere blå farge representerer dypere områder. Kartdatum WGS84.

Valg av stasjoner er gjort på bakgrunn av NS 9410 (2016), batymetri (figur 2.2.2, figur 2.2.5), relativ hardhet (figur 2.2.6), og tilgjengelige strømdata ved prøvetakingstidspunktet (Åkerblå AS, 2023c, upubl. data). Det søkes om en MTB på 6240 tonn som tilsvarer en veiledende utstrekning av overgangssonen på 500 meter og seks prøvestasjoner. Overgangssonen ble strukket til veiledende avstand (500 meter) mot nordvest, hvor størsteparten av partikkeltransporten forventes basert på strømføring og batymetri. I øst er sonen også strukket noe ut på samme grunnlag. Videre er overgangssonen begrenset mot sør, sørvest og nordøst, som følge av grunner og landområder i disse retningene (figur 2.2.2).

forventes partikkelspredning basert på midlertidige strømndata (figur 2.2.2). På tross av at de tilgjengelige strømndataene viste en hovedretning mot nordøst, ble C2-stasjonen (PLO-2) planlagt plassert noe mer i nordlig retning, ca. 500 meter fra anlegget. Stasjonen ble planlagt i dette området da bunntopografien nordøst for anlegget begrenser mulighetene for prøvetaking i veiledende avstand iht. NS9410. På grunn av dårlig gravbarhet og gjentatte bomhugg ved planlagt posisjon for PLO-2 (figur 2.2.2; figur 2.2.6), ble stasjonen flyttet noe lenger vest, ca. 435 meter nordvest for planlagt anlegg, hvor man endelig lyktes å få opp nok sediment. Det er likevel trolig at partikkelspredningen vil dreie mot nordvest på grunn av landområder i nordøst og skrånende bunn mot dypere områder i nordvest. PLO-2 ligger noe dypere enn øvrige stasjoner, men vurderes som representativ for overgangssonen da dybdeforskjellen ikke anses som betydelig. Videre ligger stasjonen mot bunnen av en skråning hvor partikler fra anlegget potensielt vil kunne akkumulere.

PLO-3 ble planlagt plassert 120 meter nord-nordøst for planlagt anlegg, men ble flyttet fire ganger som følge av dårlig gravbarhet også her (figur 2.2.2; figur 2.2.6). Endelig plassering for PLO-3 ble ca. 100 meter fra merdkant, 200 meter nordvest for stasjonens opprinnelige plassering. PLO-1, PLO-2 og PLO-3 danner et transekt i skråningen mot nordvest, som kan bidra til å avdekke en eventuell gradient i belastningsbildet. Deler av strømmen på spredningsdypet vil trolig bøyes av mot øst på grunn av de grunnere områdene i nord og nordøst. PLO-4 ble derfor plassert i en skråning 250 meter øst for anlegget, for å overvåke den østlige delen av overgangssonen der partikkelakkumulering kan forventes. PLO-5 ble plassert 110 meter sør-sørvest for anlegget for å overvåke eventuell spredning i returstrømsretningen. På bakgrunn av landområder rett sør for anlegget ble det vurdert som lite hensiktsmessig å plassere en stasjon direkte i returstrømsretningen. Stasjonen er derfor plassert noe lengre mot sørvest. PLO-6 ble plassert ca. 180 meter vest for anlegget, mot midten av en renne som skråner ned mot nord og PLO-2, og opp mot grunnere områder i øvrige retninger. Her kan det forventes akkumulering av organisk materiale. Det ble i tillegg plassert en referansestasjon (PLO-REF) ca. 1350 meter nord for planlagt anleggsplassering, i et område der det antas at bunnforholdene er tilsvarende forholdene i overgangssonen (figur 2.2.3, tabell 2.1.1).

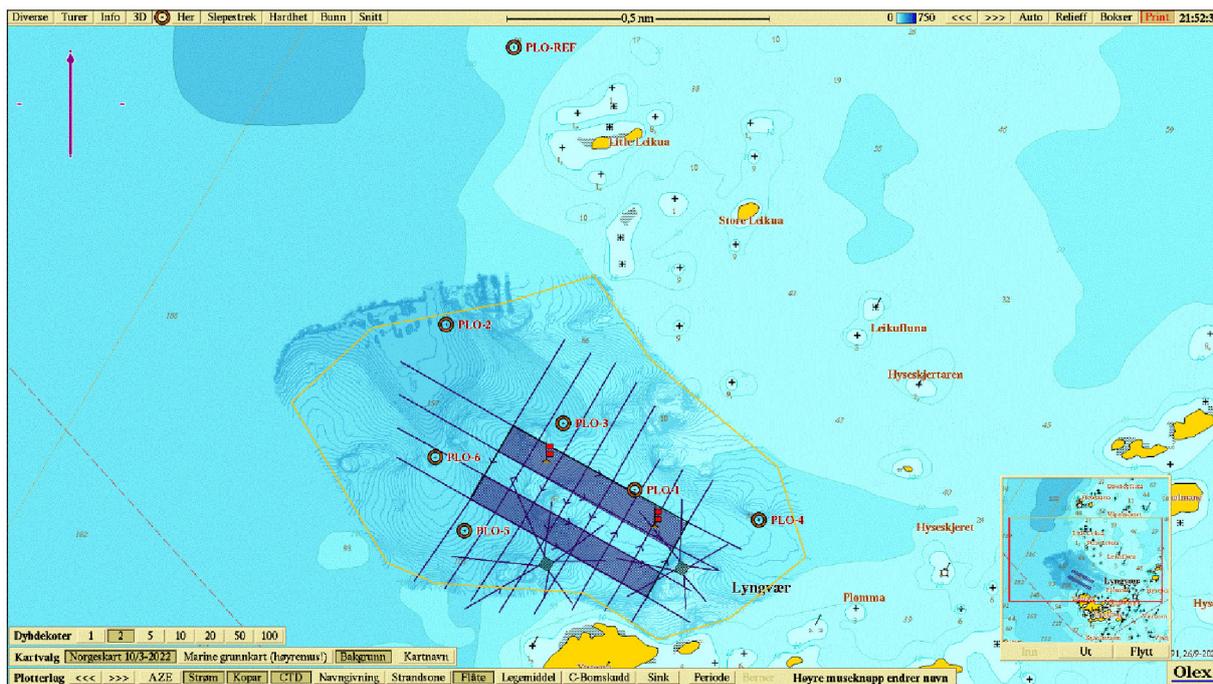
**Figur 2.2.3** Plassering av anleggsramme og fortøyningslinjer med bunntopografi, prøvestasjonsplassering inkludert referansestasjon (brun runding), målepunkt for strømundersøkelse (flagg) og antatt utstrekning av overgangssonen (gul linje). Kartet har nordlig orientering og mørkere blå farge representerer dypere områder. Kartdatum WGS84.

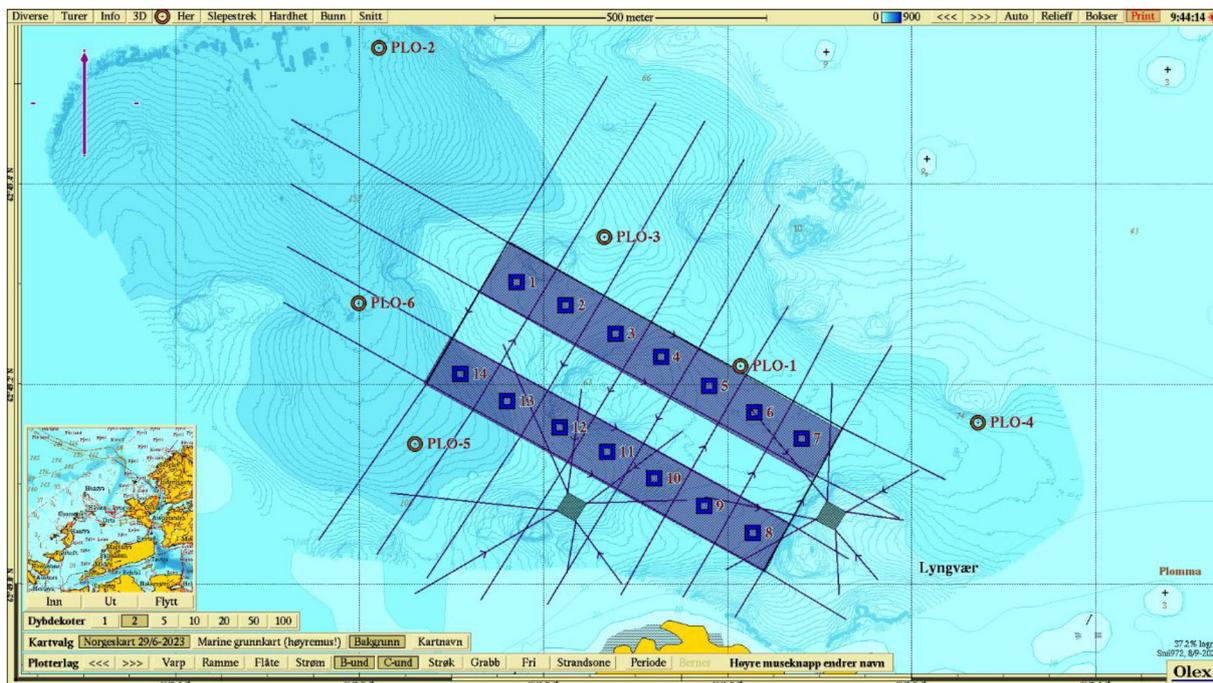
**Figur 2.2.4** Anleggsplassing og fortøyningslinjer, B-undersøkellesstasjoner (firkanter) og C-undersøkellesens prøvestasjoner (brune rundinger). Kartet har nordlig orientering og mørkere blå farge representerer dypere områder. Kartdatum WGS84.

Nærstasjonen (PLO-1) skal i utgangspunktet plasseres der B-undersøkelsen viser størst grad av belastning (figur 2.2.4-2.2.5; Åkerblå AS, 2023a). Ettersom ingen belastning ble registrert, ble stasjonen plassert 25 meter nordøst for den nordlige langsiden av anlegget, der det

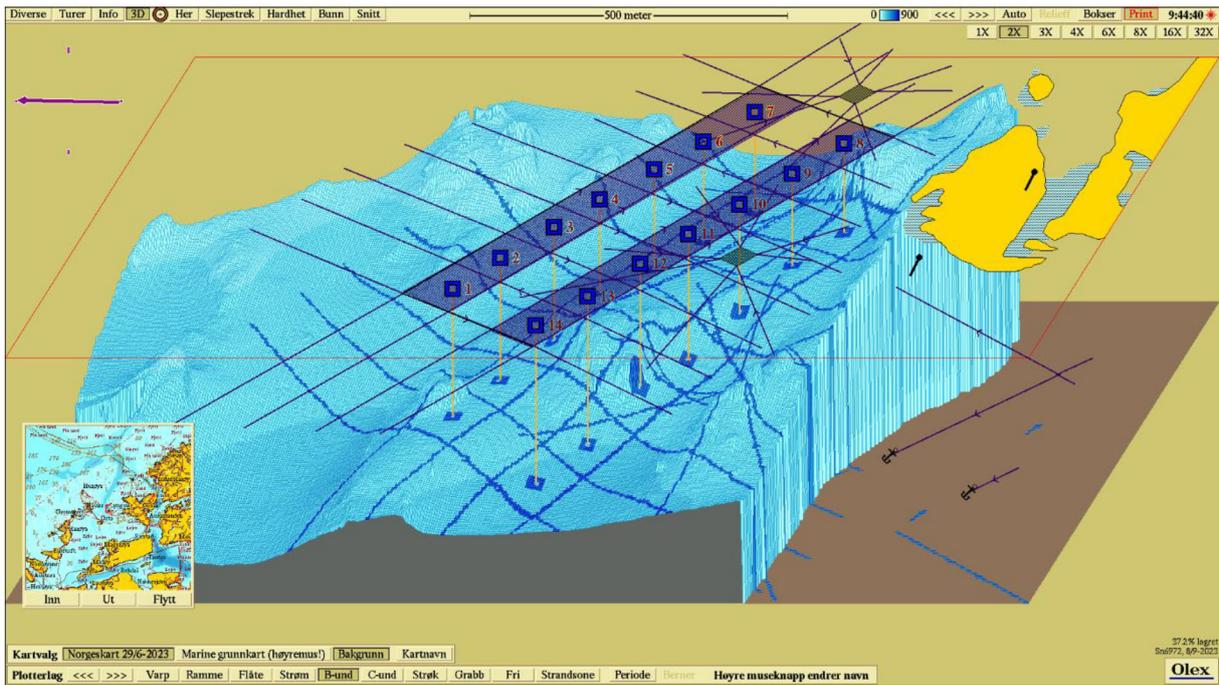
**Figur 2.2.5** 3D-visning (vestlig orientering) av anlegget og B-undersøkelserstasjoner med tilstandsklassifisering: blå firkant; Tilstand 1, grønn firkant; Tilstand 2, gul firkant; Tilstand 3, rød firkant; Tilstand 4. Kartdatum WGS84.

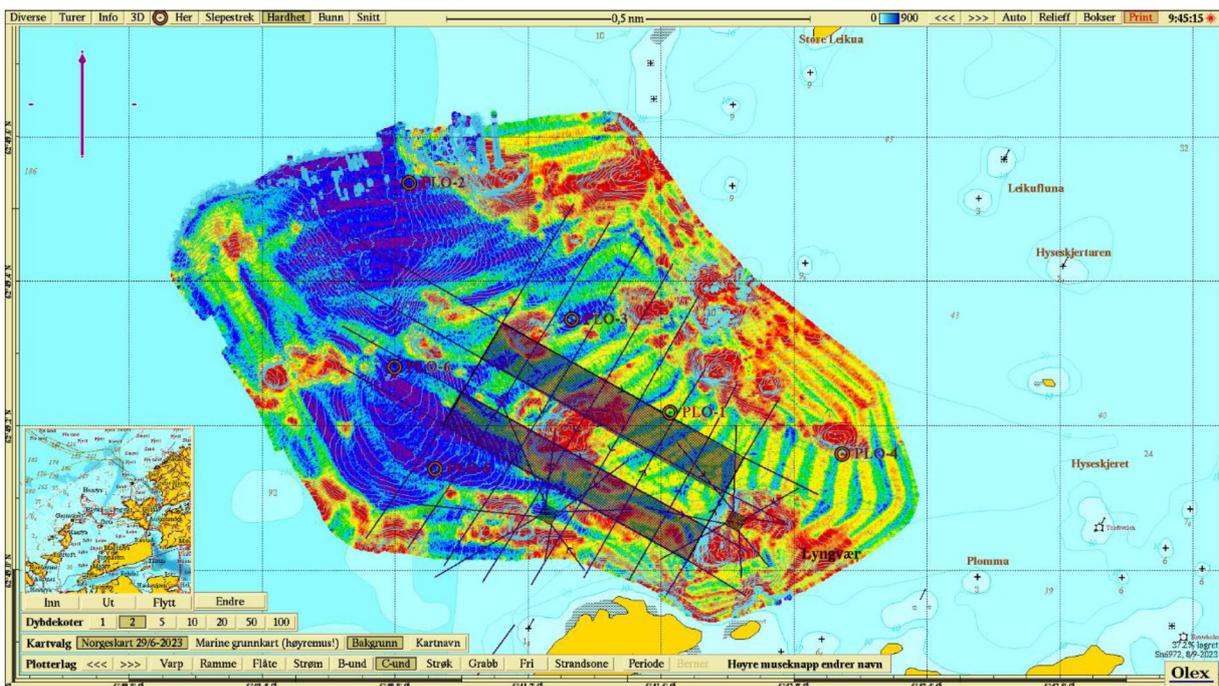
**Figur 2.2.6** Relativ hardhet på sedimentet rundt anlegget (ramme illustrert med sorte rektangler) illustrert med en fargegradient der varmere farger indikerer hardbunn og kaldere farger indikerer relativt bløtere bunnforhold. Kartet har nordlig orientering og mørkere blå farge representerer dypere områder. Kartdatum WGS84.

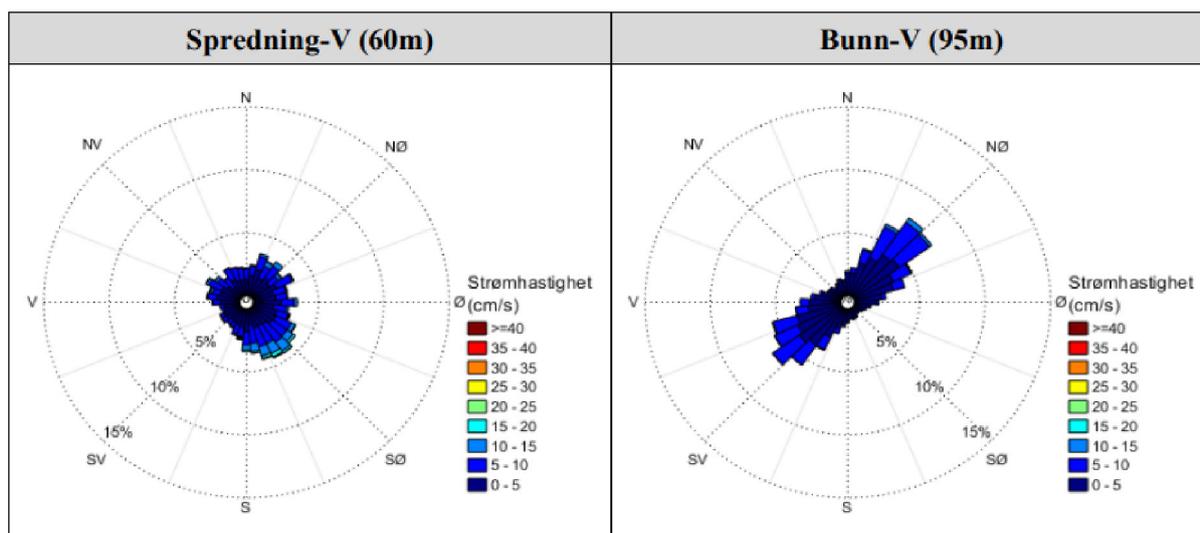
**Figur 2.3.1** Strømroser indikerer hovedstrømsretning og strømhastighet over ulike himmelretninger ved spredningsdyp og bunn dyp (Åkerblå AS, 2023b).

Ved undersøkelsestidspunktet forelå det kun midlertidige strømdata for spredningsdypet ved lokaliteten. Disse målingene ble utført i perioden juli-august 2023, og viste en relativt sterk strømføring hovedsakelig mot nordøst, med en returstrøm mot sør (47 meter; gjennomsnittshastighet: 5,5 cm/s; Åkerblå AS, 2023c, upubl. data). Stasjonsoppsettet i denne undersøkelsen ble derfor planlagt ut ifra disse strømdataene. Det ble derimot i ettertid vurdert til at strømmåleren var plassert noe grunnere enn det antatte spredningsdypet, og måleren ble justert til 60 meters dyp for ytterligere målinger i etterkant av feltarbeidet (august-september 2023). De endelige strømmålingene viste en hovedstrømsretning mot sørøst, med en returstrøm mot nordøst og nordvest (gjennomsnittshastighet: 5,3 cm/s; figur 2.2.2; Åkerblå AS, 2023b). Det kan ellers bemerkes at målingene ved overflate-, dimensjonerings- og bunn dyp viste størst vannføring mot nordøst (figur 2.3.1-2.3.2).

Tabell 2.3.1 viser oversikt over strømmålinger som er utført på lokaliteten. Hovedstrømsretning på overflate, dimensjonerings-, sprednings- og bunn dyp vises i figur 2.3.1-2.3-3.

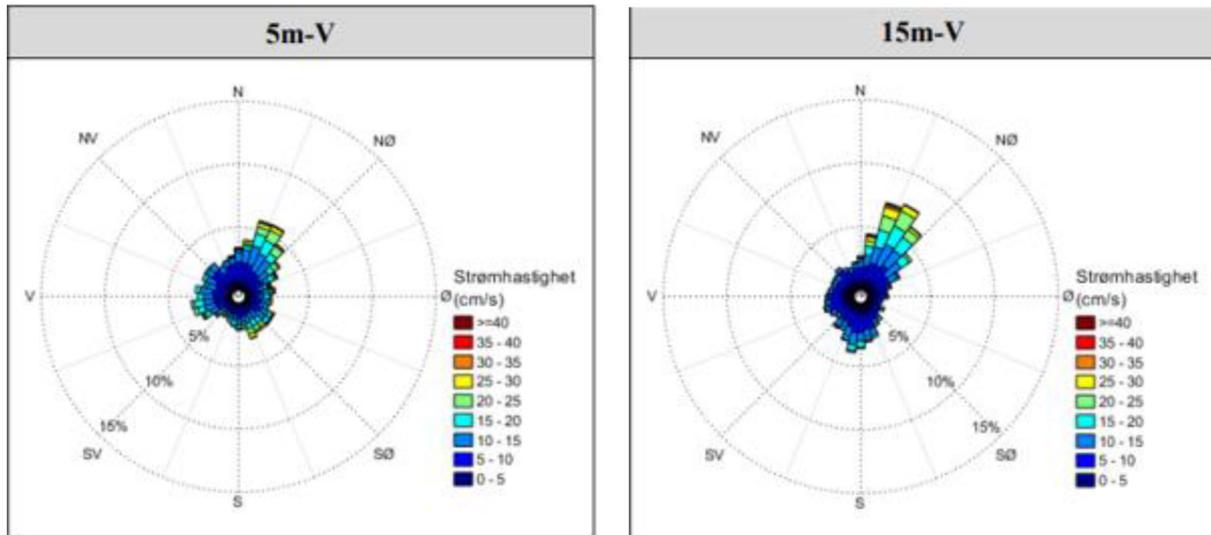
**Figur 2.3.2** Strømroser indikerer hovedstrømsretning og strømhastighet over ulike himmelretninger ved overflate- og dimensjoneringsdyp (Åkerblå AS, 2023b).

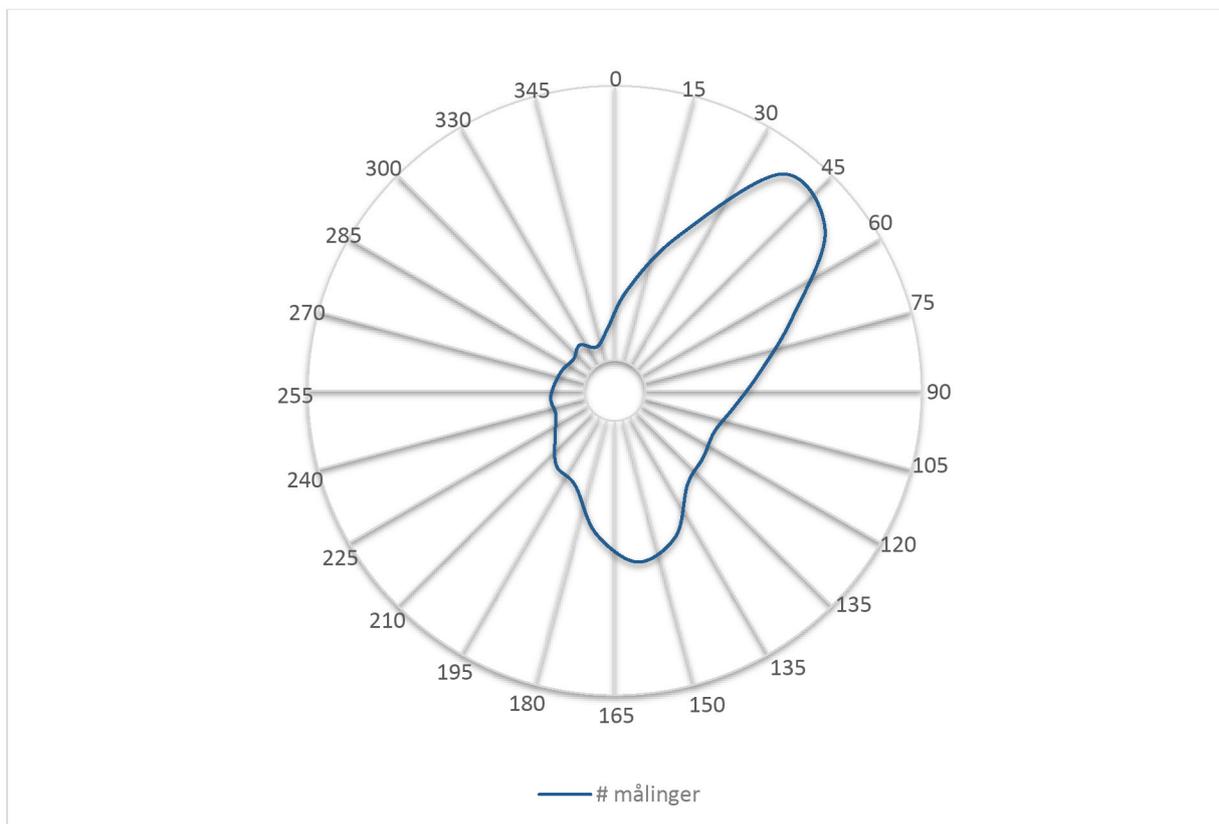
**Figur 2.3.3** Strømforhold ved 47 meters dyp (spredning). Fordelingsdiagrammet viser antallet målepunkter (frekvens) i ulike himmelretninger. Kartdatum WGS84 (Åkerblå AS, 2023c; upubl. data).

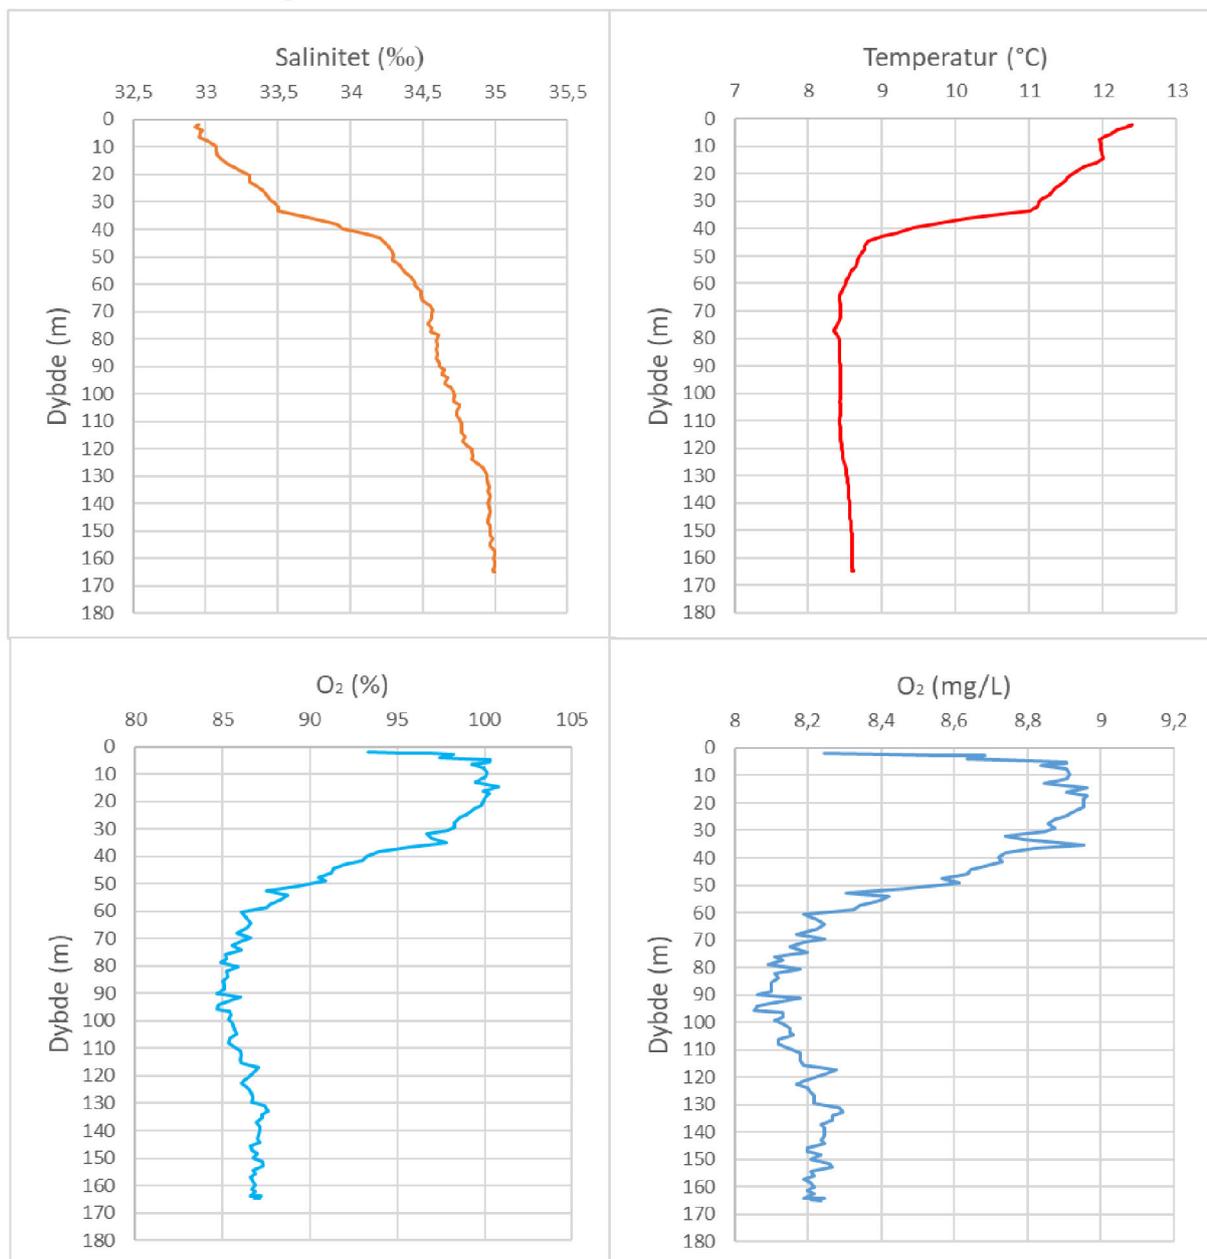
Salinitet, temperatur og oksygeninnhold ble målt fra overflaten og til like over bunnen ved stasjon PLO-2 (figur 3.2.1). Samtlige målte parametere viste like tegn til sjikting i vannsøylen ved rundt 40 meters dybde. Saliniteten økte relativt raskt fra overflaten (32,95 ‰) ned til rundt 40 meter, før en mindre økning videre ned til bunn (35 ‰). Temperaturen viste motsatt trend, med synkende temperatur fra overflaten (12,39°C) til rundt 50 meter, hvor den holdt seg relativt stabil videre ned til bunn (8,6°C). Oksygenmetningen og -innholdet viste lignende trender. Verdiene hadde en rask økning i de øverste vannmassene opp mot hhv. 103% og 8,9 mg/L. Deretter sank nivåene for begge parameterne ned til rundt 60 meter, og holdt seg relativt jevne til bunn (hhv. 87,13 % og 8,24 mg/L). Verdiene for oksygenmetning og -innhold klassifiseres til *svært god* tilstand i henhold til tabell V.6.3.

**Figur 3.2.1** Temperatur (°C), salinitet (‰), oksygeninnhold (mg/l) og oksygenmetning (%) fra overflaten og ned til bunnen for prøvepunktet.

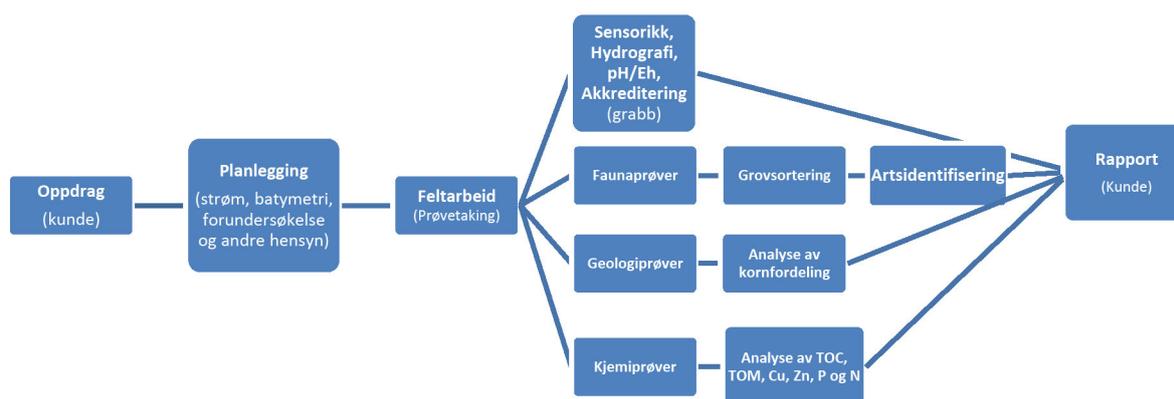
Figur V2. 1 Arbeidsflyt.

Uttak av prøver og vurdering av akkrediteringsstatus per grabbhugg ble gjennomført av feltpersonell i henhold til NS9410 (2016) og NS-EN ISO 16665 (2014). Det ble tatt tre grabbhugg på hver prøvestasjon hvor to ble tatt ut til faunaundersøkelse og én til geologiske og kjemiske undersøkelser. I felt vurderes prøvene for sensoriske parametere, pH og Eh og om huggene er akkrediterte eller ikke. Vurderingen av akkreditering baseres på om overflaten var tilnærmet uforstyrret og om det ble hentet opp minimum mengde av sediment som er avhengig av type (stein, sand, mudder osv.). For kjemianalyser ble det tatt prøver fra øverste 1 cm av overflaten, mens for de geologiske prøvene (kornfordeling) fra de øverste 5 cm. Kornfordelingen illustrerer mikroklimaet i en mindre prøve, mens de sensoriske dataene for sedimentsammensetningen gjelder hele grabbinnholdet. For faunaundersøkelsen ble de to grabbprøvene i sin helhet vasket i en sikt, fiksert med formalin tilsatt farge (bengalrosa) og nøytralisert med boraks (tabell V2.1; vedlegg 1). For kjemiske parametere ble det tatt ut prøve til analyse av totalt organisk karbon (TOC), totalt organisk materiale (TOM; glødetap), nitrogen (N), fosfor (P), kobber (Cu) og sink (Zn) fra samme hugget som det ble tatt ut prøve for kornfordeling (tabell V2.2; vedlegg 3) som alle ble analysert av underleverandøren (figur V2.1).

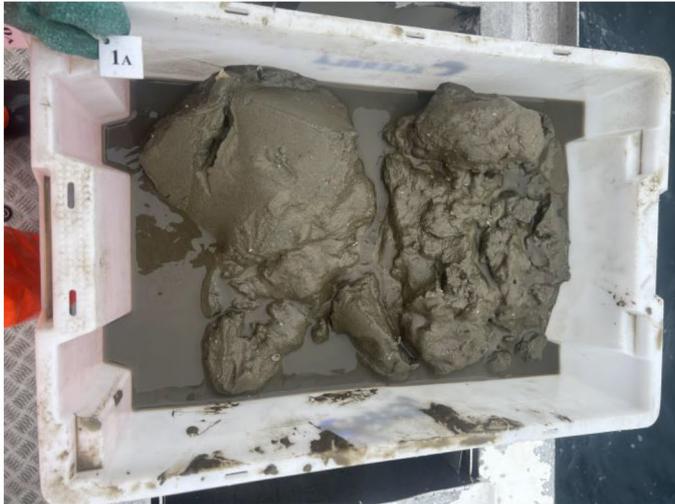
**Figur V9.1** Sediment før vask. Lapp indikerer stasjonsnummer.

Det ble tatt bilder av sedimentet fra ett hugg per stasjon etter at grabben ble tømt i plastbaljen, men før vask (Figur V9.1 – V9.7).

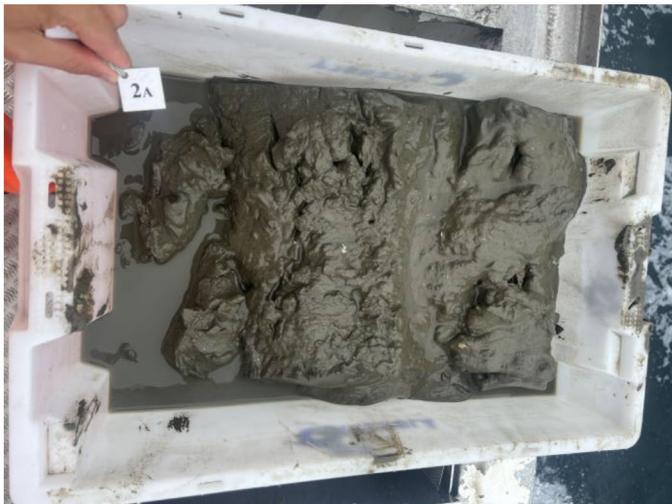
**Figur V9.2** Sediment før vask. Lapp indikerer stasjonsnummer.

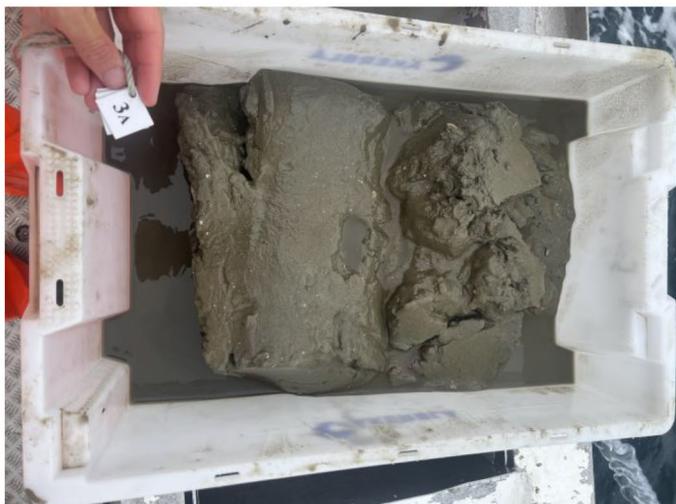
**Figur V9.3** Sediment før vask. Lapp indikerer stasjonsnummer.

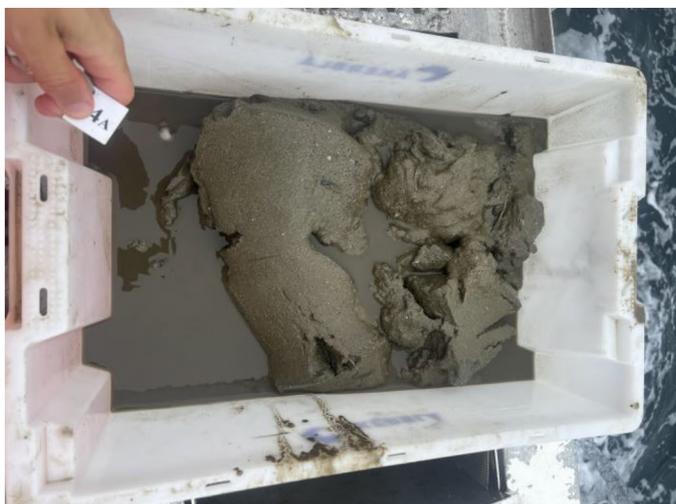
**Figur V9.4** Sediment før vask. Lapp indikerer stasjonsnummer.

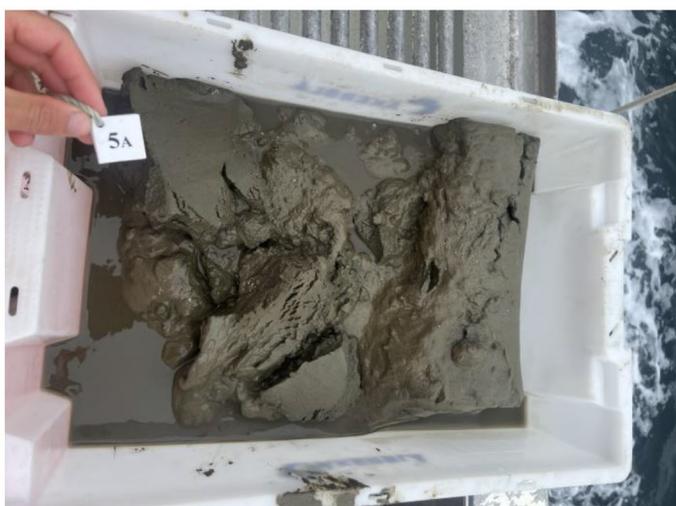
**Figur V9.5** Sediment før vask. Lapp indikerer stasjonsnummer.

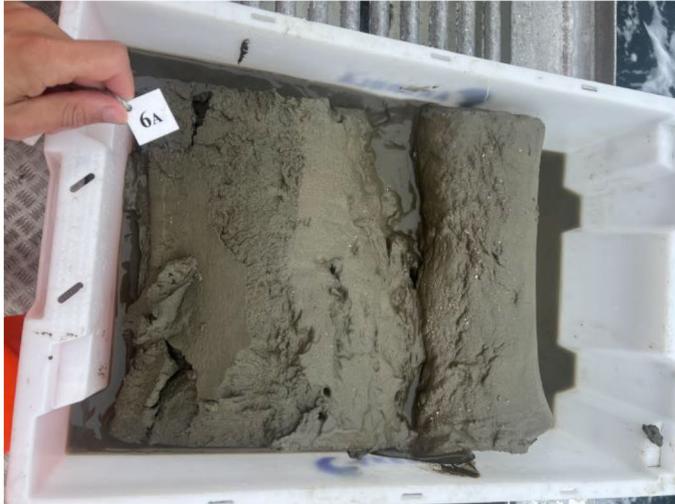
**Figur V9.6** Sediment før vask. Lapp indikerer stasjonsnummer.

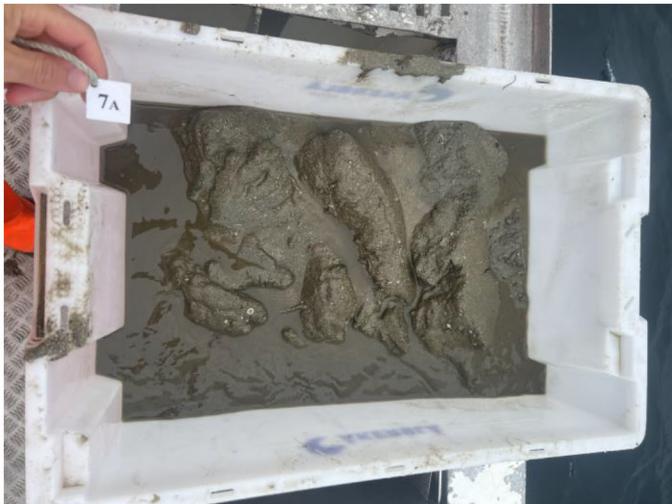
**Figur V9.7** Sediment før vask. Lapp indikerer referansestasjon.
